**MIĘDZYPANSTWOWY KOMITET LOTNICZY  
KOMISJA BADAŃ WYPADKÓW LOTNICZYCH**

**RAPORT KOŃCOWY  
Z BADANIA ZDARZENIA LOTNICZEGO**

| Typ samolotu | samolot, Tu-154M |
| Data i czas | 10.04.2010, 06:41 UTC,<br>10:41 czasu miejscowego |

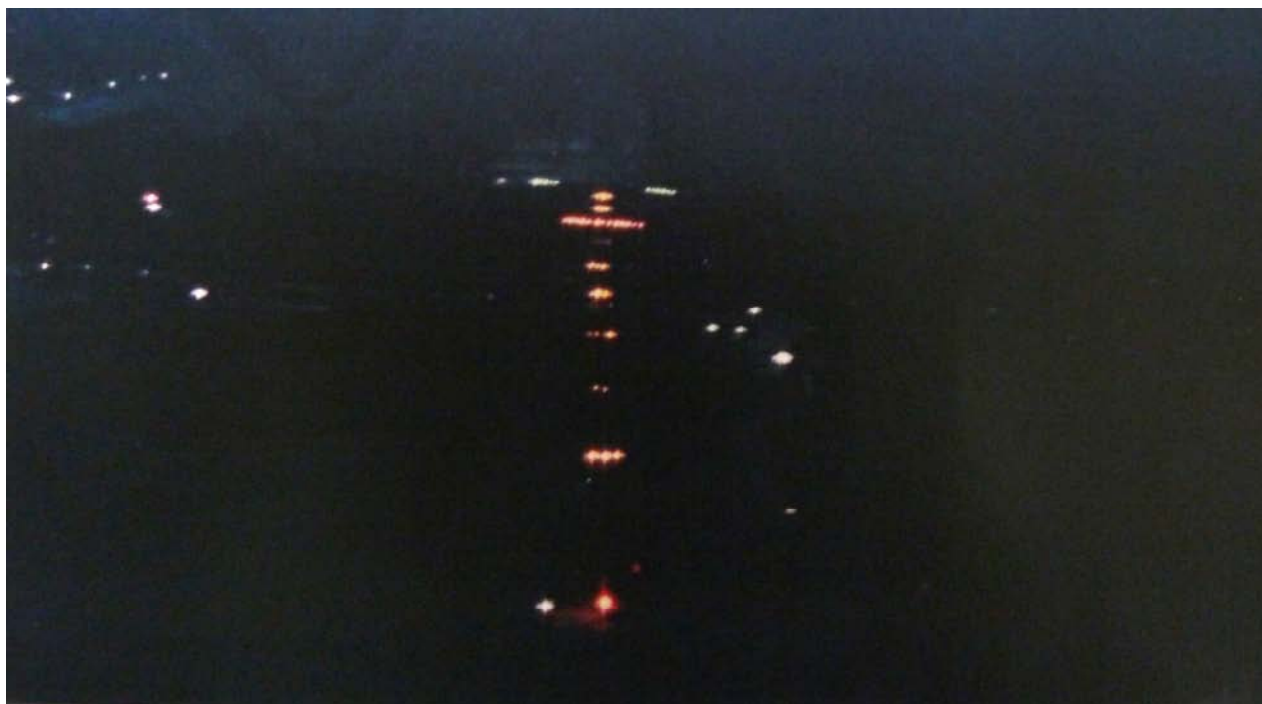
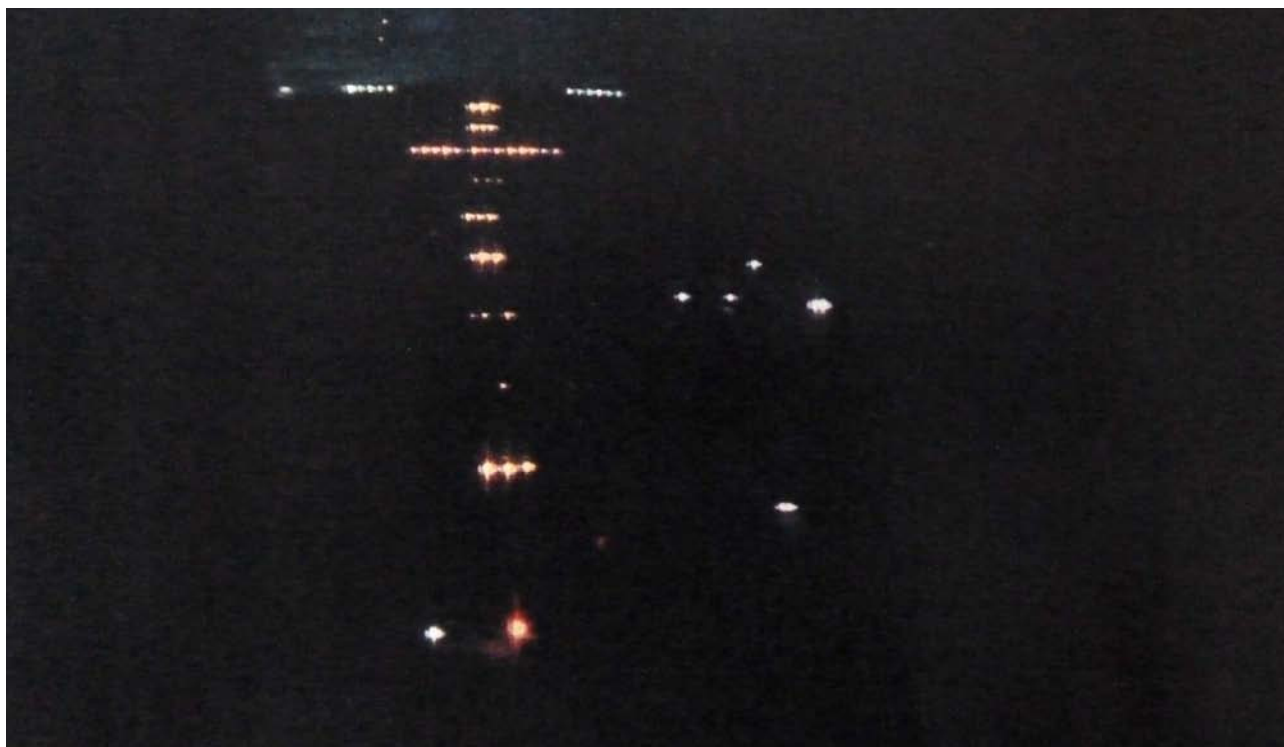
Oblot kontrolny 15.04.2010 (rysunek 12, Rysunek 13) wykazał, że w porównaniu z przytoczonym schematem, istnieje jeszcze jedna linia świateł w odległości 100m od progu WPP 26, liczba świateł wejściowych WPP 26 (koloru zielonego) w rzeczywistości wynosi po 6 świateł z każdej strony zamiast 8, jak to wskazano w IPP. Na podstawie wyników oblotu SSO ustalono, że w zależności od położenia i wysokości lotu, światła w odległości 400, 700 i 800 metrów od WPP 26 mogą być zacieniane przez rosnące wokół nich drzewa i krzewy.

Latarnia kodowa KNS-4U, umieszczona na BPRM (rysunek 12, rysunek 13), numer fabryczny LN 13419258, rok produkcji 1983, odpowiada dokumentacji technicznej pod względem rozmieszczenia w terenie. Latarnia kodowa przeznaczona jest do oznaczenia lotniska świetlnymi sygnałami (wg przeznaczenia nie jest częścią świateł zbliżania i WPP). Latarnia kodowa powinna emitować dwuliterowy sygnał rozpoznawczy, analogiczny do sygnału rozpoznawczego DPRM danego kierunku lądowania. Kolor promieniowania -czerwony. Tryb pracy latarni impulsowej, - błyskowy, z częstotliwością 30-60 błysków na minutę.

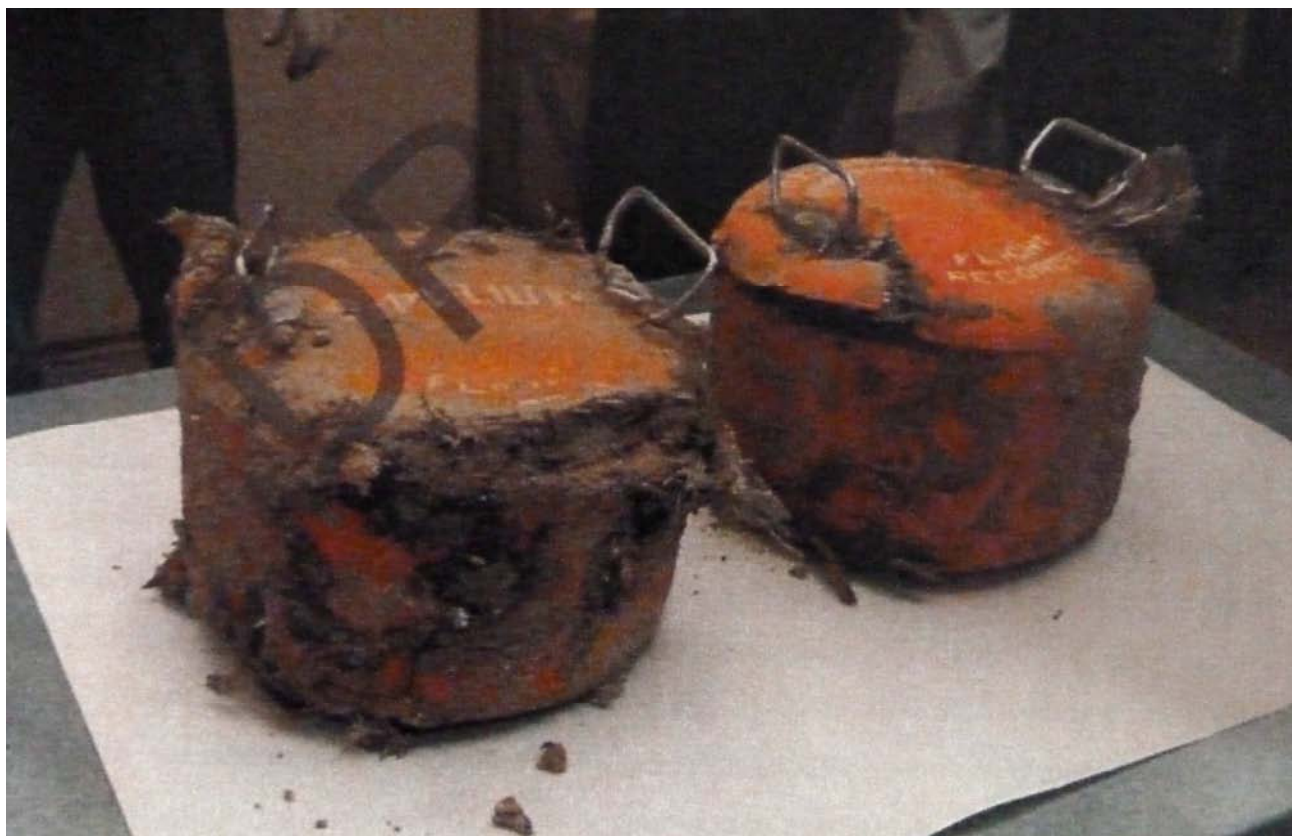
Rysunek 17.

Obudowa mechanizmu przesuwania taśmy 70A-10M nr 323025 systemu MARS-BM posiadała uszkodzenia mechaniczne, przewody łączące były oberwane, podstawy i tabliczki pomiarowej nie było, śladów oddziaływania wysokiej temperatury nie stwierdzono (rysunek 17).

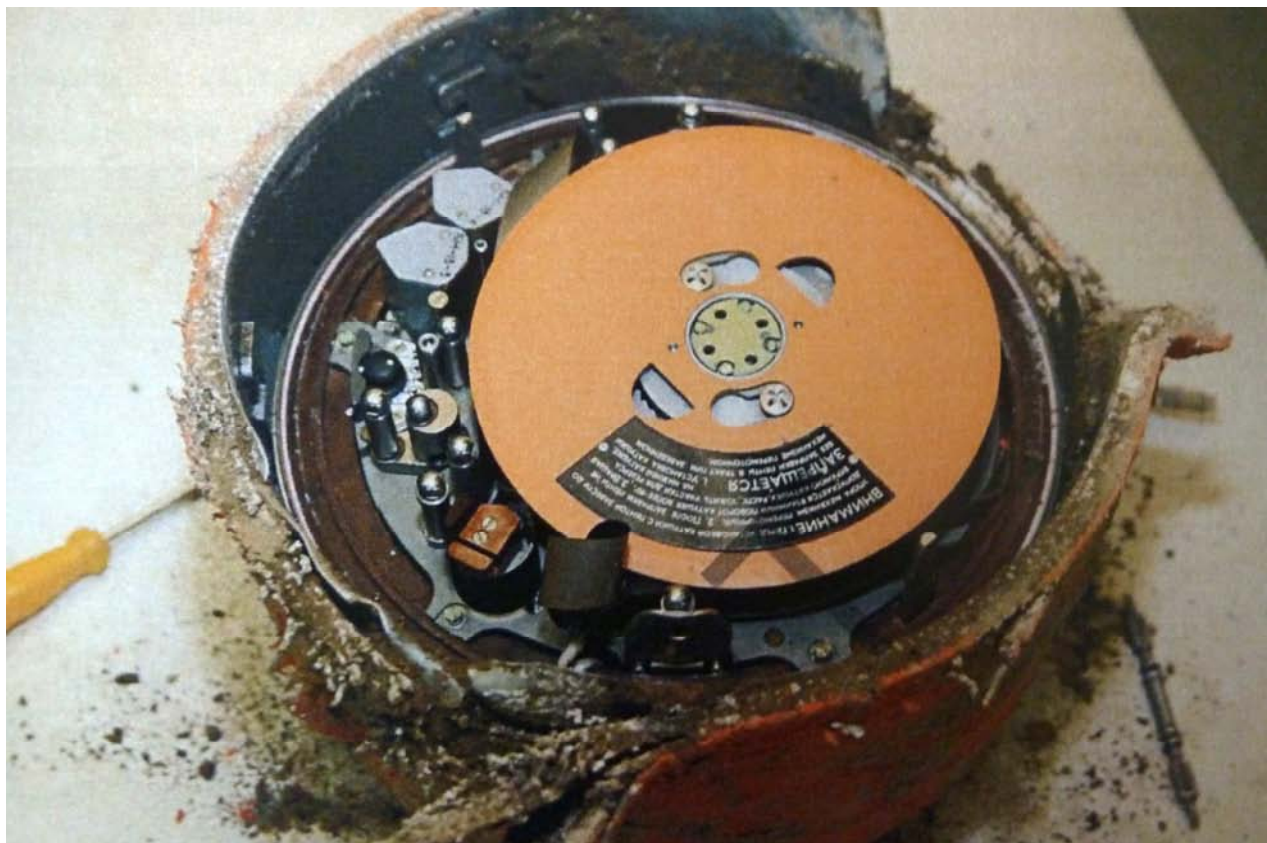
Rysunek 19

Dostarczona obudowa katastroficznego mechanizmu przesuwu taśmy MLP-14-5 nr 90969 posiadała znaczące uszkodzenia mechaniczne, nie było podstawy montażowej i pokrywy zamka obudowy, złącza elektryczne oberwane. Miejsce zamka zamykającego obudowę było zapchane ziemią (rysunek 17). W wyniku oględzin po otwarciu obudowy, stwierdzono, że magnetyczny nośnik informacji znajduje się na szpulach, lecz wyszedł ze ścieżki mechanizmu przesuwu taśmy, taśma magnetyczna w dobrym stanie, przełącznik zakresu - w położeniu „Automat” (rysunek 19).

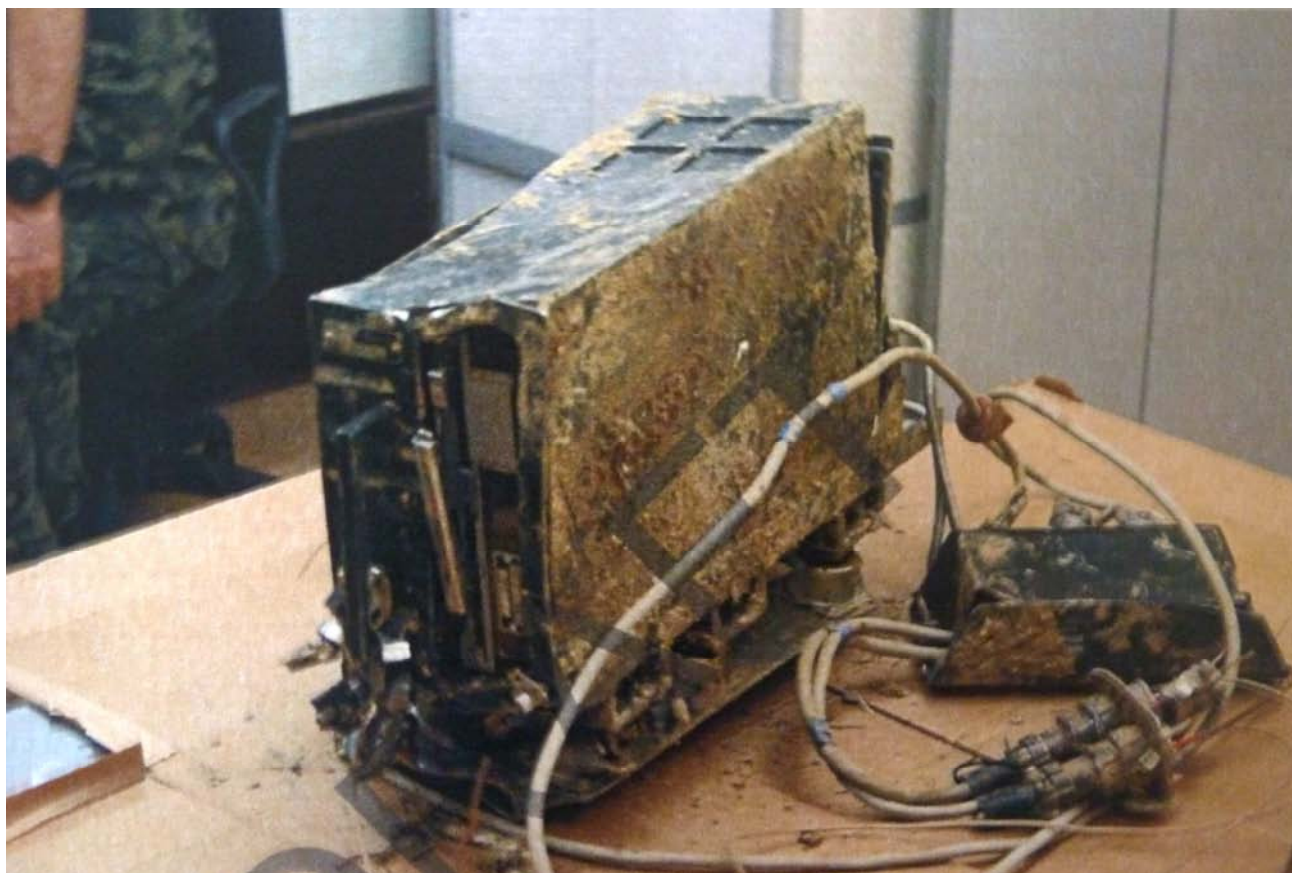
Rysunek 20.

2 nr 461195, założona na miejscu roboczym, została wyjęta po mechanicznym odtworzeniu geometrii mechanizmu.

Kaseta była otwarta i miała nieznaczne uszkodzenia, przeprowadzono naprawę uszkodzonego mechanizmu kasety z założeniem taśmy magnetycznej.

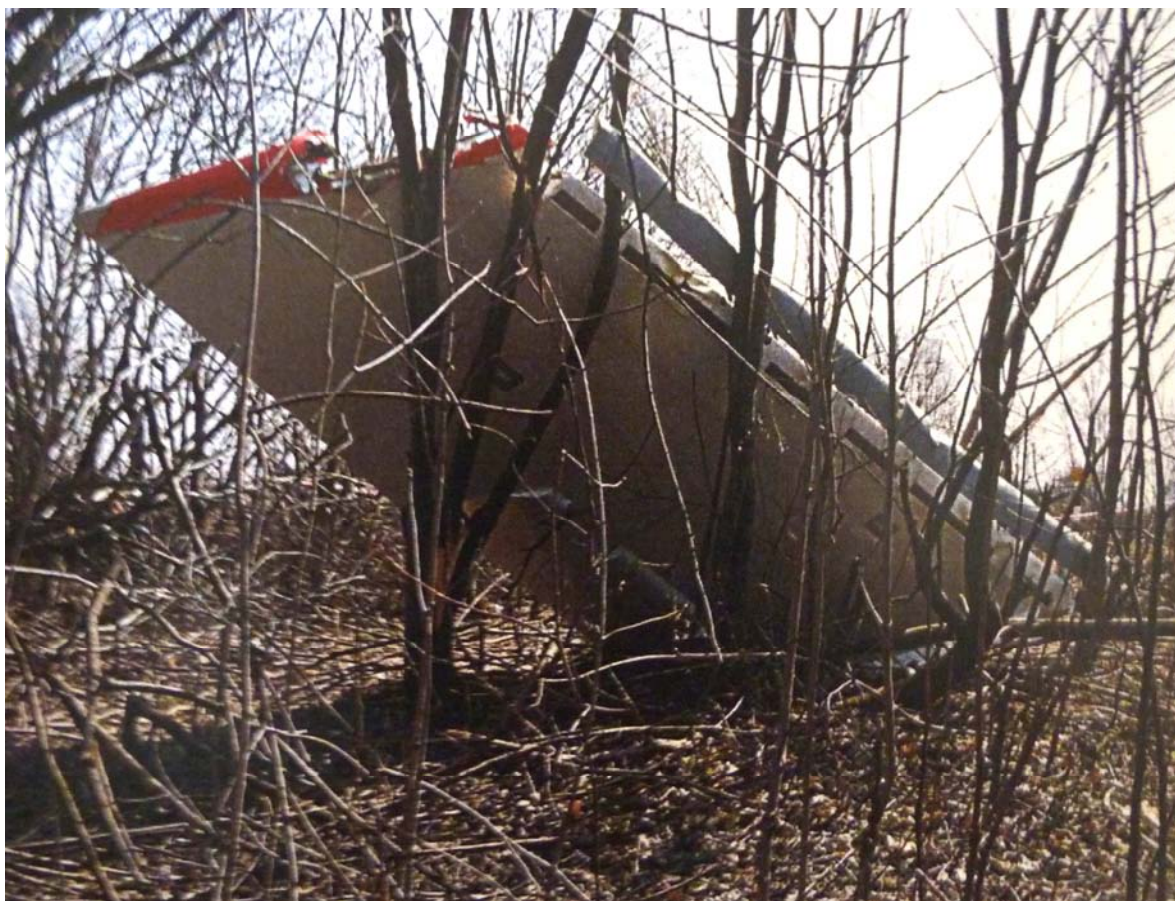
Rysunek 28.

W rejonie zderzenia odnaleziono fragmenty demontowalnej części lewego skrzydła (OCzK), w tym elementy konstrukcji skrzydła: fragmenty lewej konsoli skrzydła w pniu drzewa, fragment lotki - interceptora, owiewkę mechanizmu śrubowego lewej klapy, fragmenty lewego slotu, owiewkę lewej klapy zewnętrznej, prowadnicę lewej klapy, zasłonka skrzydła. Wszystkie fragmenty, odnalezione po trasie przemieszczania się samolotu na odcinku 150-200m, również są elementami konstrukcyjnymi lewej konsoli samolotu (Rysunek 28).

Odnalezione fragmenty i ich wzajemne położenie pozwalają wywnioskować, że w wyniku zderzenia z drzewem nastąpiło zniszczenie konstrukcji skrzydła z oddzieleniem lewej części OCzK (długości **około 6,5 m**) z następującym gwałtownym przechyleniem samolotu w lewo, co potwierdza brak uszkodzeń drzew z lewej strony kursu lotu bezpośrednio za brzozą oraz dalszym odchyleniem samolotu w lewo. Analiza uszkodzeń drzew i terenu na danym odcinku pozwala również wywnioskować, że w chwili zderzenia samolot nieznacznie się wznosił. Świadczy o tym wzrost wysokości śladów zderzeń z drzewami z 4 do 5m przy ogólnym wzniesieniu rzeźby terenu (przewyższenie miejsca zderzenia z brzozą 248m).

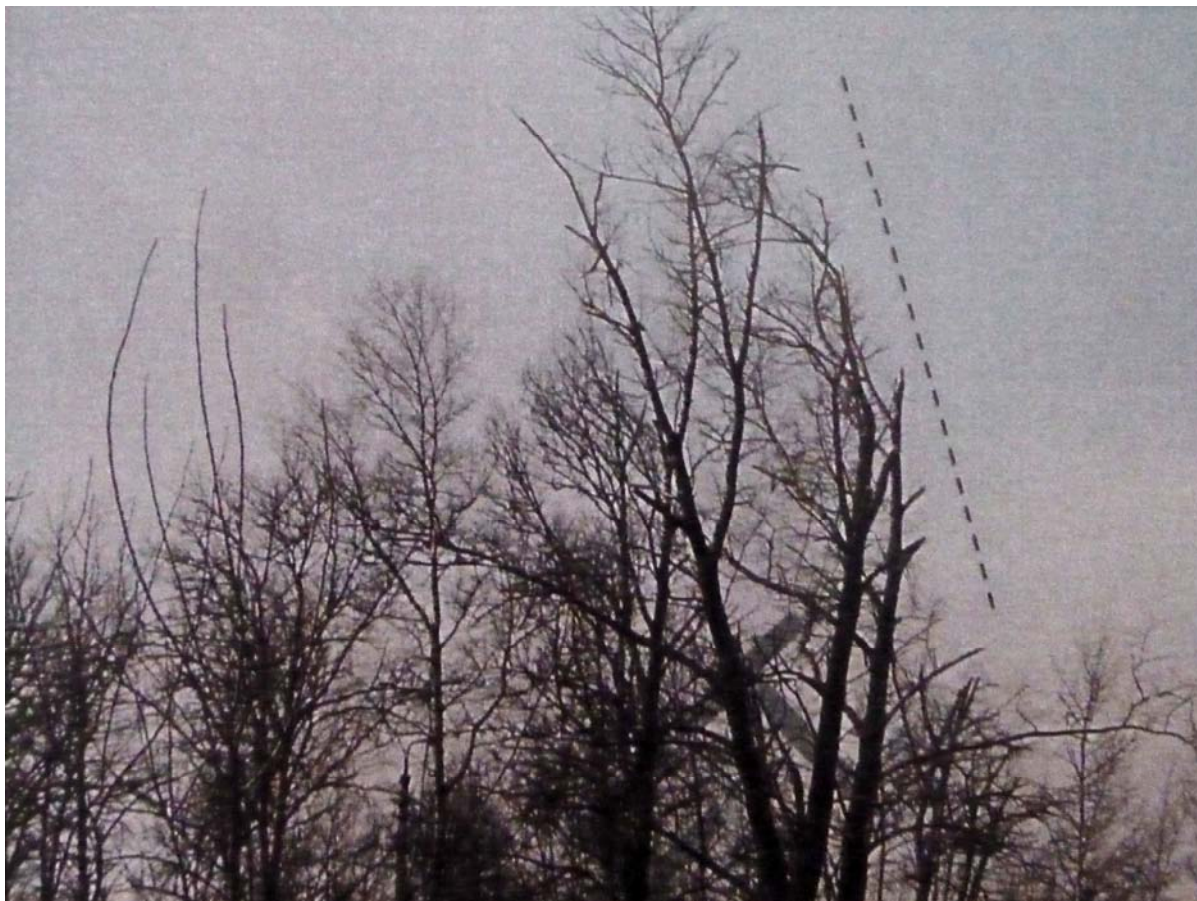
Rysunek 29.

Podczas dalszego przemieszczania się i obrotu samolotu w wyniku zderzeń z drzewami postępowało jego niszczenie: charakter cięcia drzewa w odległości 465m od punktu pierwszego zderzenia świadczy o tym, że w tym momencie kąt przechylenia samolotu w lewo przekraczał 90° (Rysunek 29 i Rysunek 36); w odległości 530-550m od miejsca pierwszego zderzenia odnaleziono fragmenty przegrody konstrukcji nośnej skrzydła, fragmenty lewej konsoli statecznika poziomego ze sterem wysokości i steru kierunku oraz ciągnię systemu sterowania sterem wysokości.

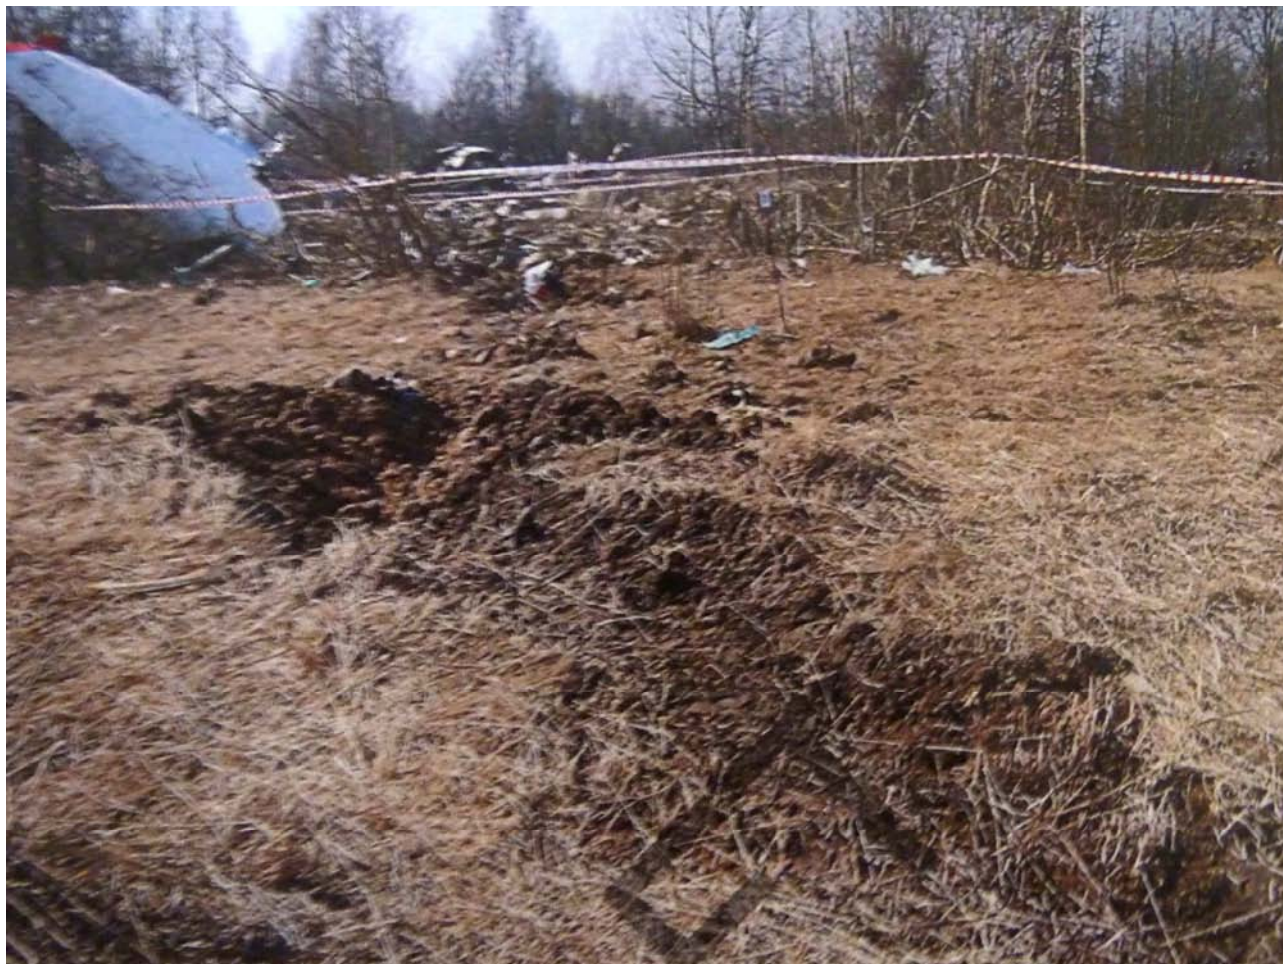
Rysunek 30.

Pierwsze zetknięcie samolotu z ziemią nastąpiło w odległości około 580m od miejsca pierwszego zderzenia (Rysunek 30).

W miejscu zetknięcia znajdują się charakterystyczne ślady w postaci bruzd wrytych przednią owiewką statecznika poziomego i pionowego o głębokości do 0,5m i długości 22m z fragmentami światła SI-2U z kompletu SMI-2KM oraz bruzdy wryte przez lewą konsolę skrzydła o głębokości do 0,4m i długości 22m z fragmentami poszycia lewej konsoli skrzydła i cięgłem Nr154.83.5711-090-009.

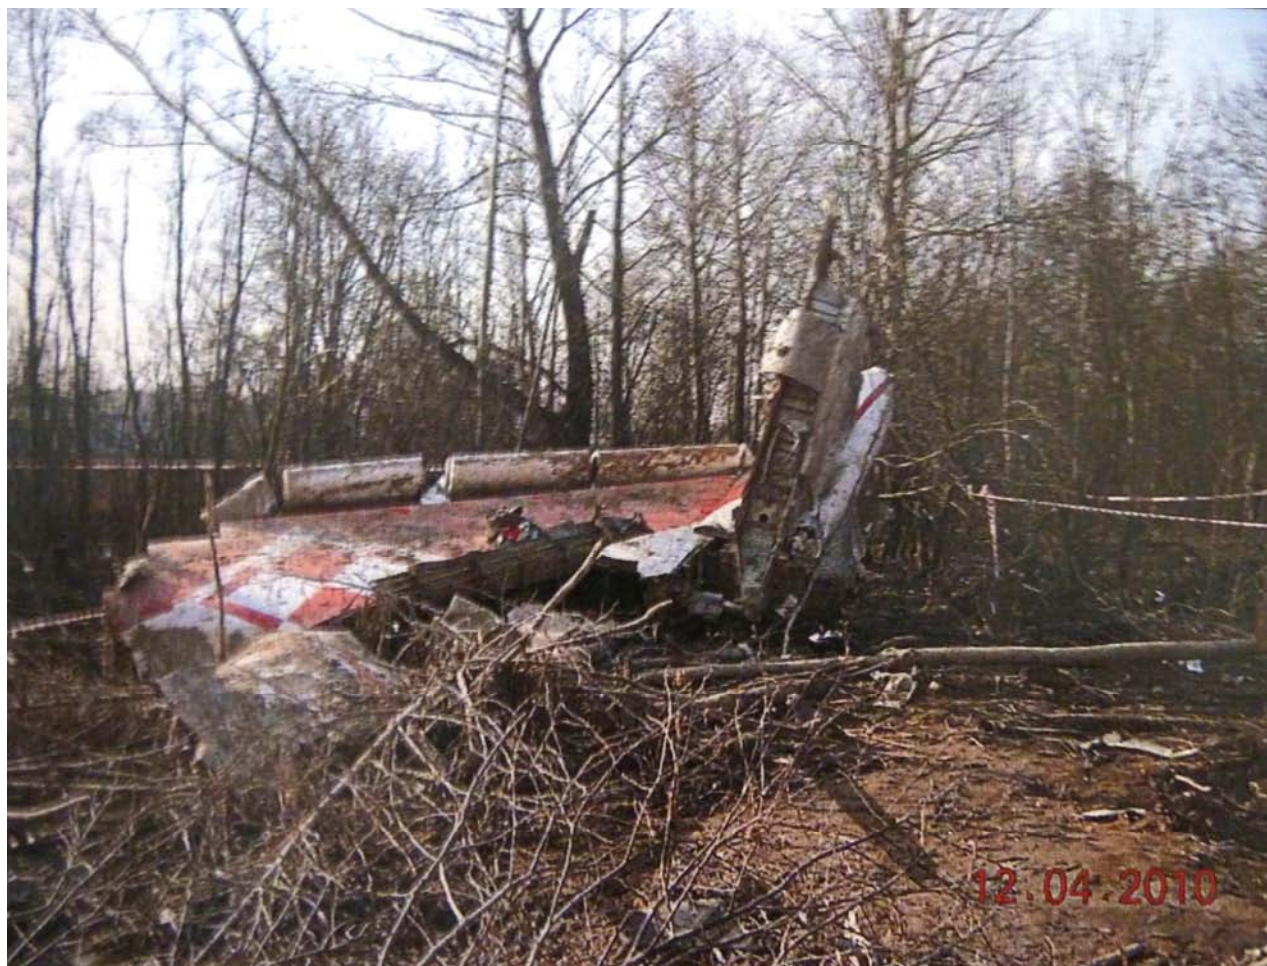
Rysunek 31.

W wyniku uderzenia o ziemię od samolotu oddzieliła się prawa konsola statecznika poziomego ze sterem wysokości oraz statecznik pionowy ze sterem kierunku (Rysunek 31), owiewką tylną i nasadami statecznika, które znajdują się w odległości 590-620m od miejsca pierwszego zderzenia.

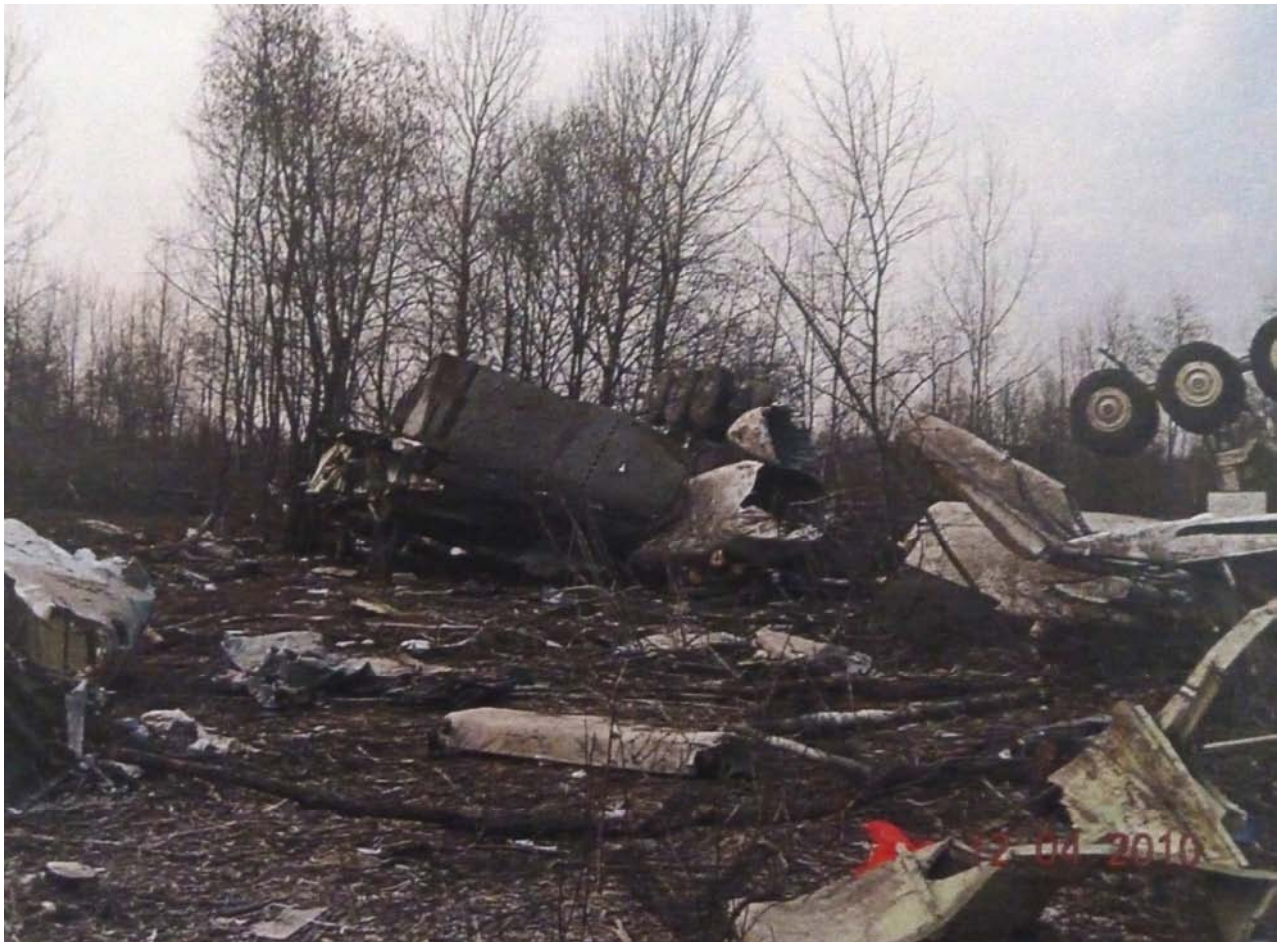
Rysunek 32.

Strefa rozrzutu fragmentów samolotu podczas jego przemieszczania się po ziemi ma długość około 130m i szerokość 30-50m, boczne odchylenie w lewo od 100 do 160m od linii przedłużonej osi WPP. Na całej powierzchni strefy znajdują się liczne fragmenty konstrukcji płatowca i systemów samolotu (Rysunek 32). Współrzędne środka tej strefy - 54°49.450'N i 32°03.041'E, odległość od miejsca pierwszego zderzenia - 670-680m (około 420m od progu WPP).

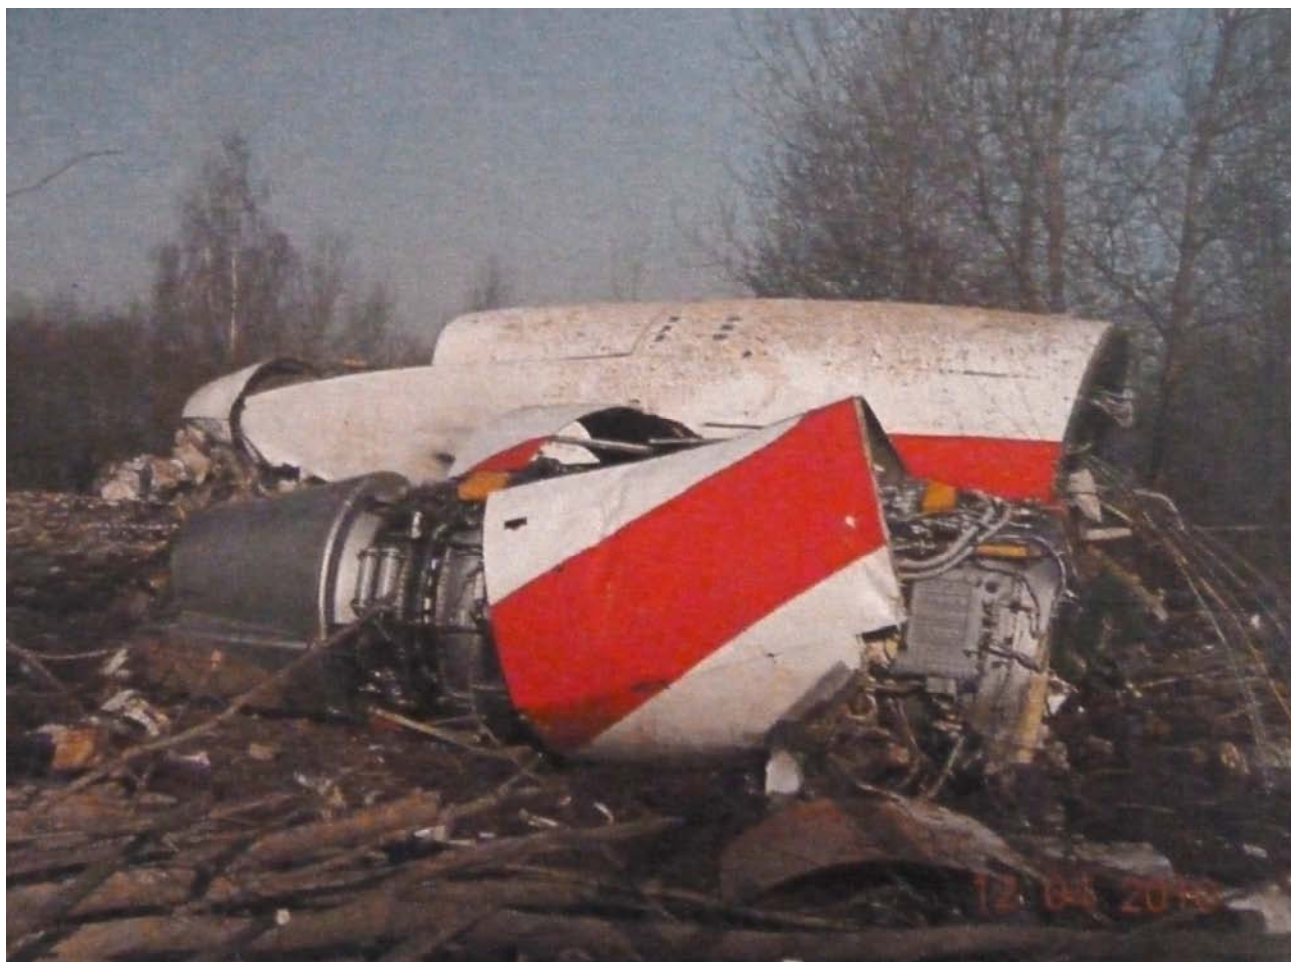
Rysunek 33

Część ogonowa samolotu z silnikiem nr 2, pylonami mocowania silników nr 1 i nr 3 oraz fragmentami kesonu gondoli i osłon rozmieszczona jest po trajektorii przemieszczania się samolotu w położeniu odwróconym w odległości 436m od progu WPP, odwrócona w stosunku do kierunku ruchu o  $180^\circ$ . Silnik nr 3 został zerwany z własnych węzłów mocowania w części ogonowej kadłuba i znalazł się w odległości 467m od progu WPP w położeniu odwróconym (Rysunek 33). Silnik nr 1 wyrwany z węzłów mocowania znalazł się w odwróconym położeniu obok części ogonowej samolotu.
