**MIĘDZYPANSTWOWY KOMITET LOTNICZY  
KOMISJA BADAŃ WYPADKÓW LOTNICZYCH**

**RAPORT KOŃCOWY  
Z BADANIA ZDARZENIA LOTNICZEGO**

| Typ samolotu | samolot, Tu-154M |
| Data i czas | 10.04.2010, 06:41 UTC,<br>10:41 czasu miejscowego |

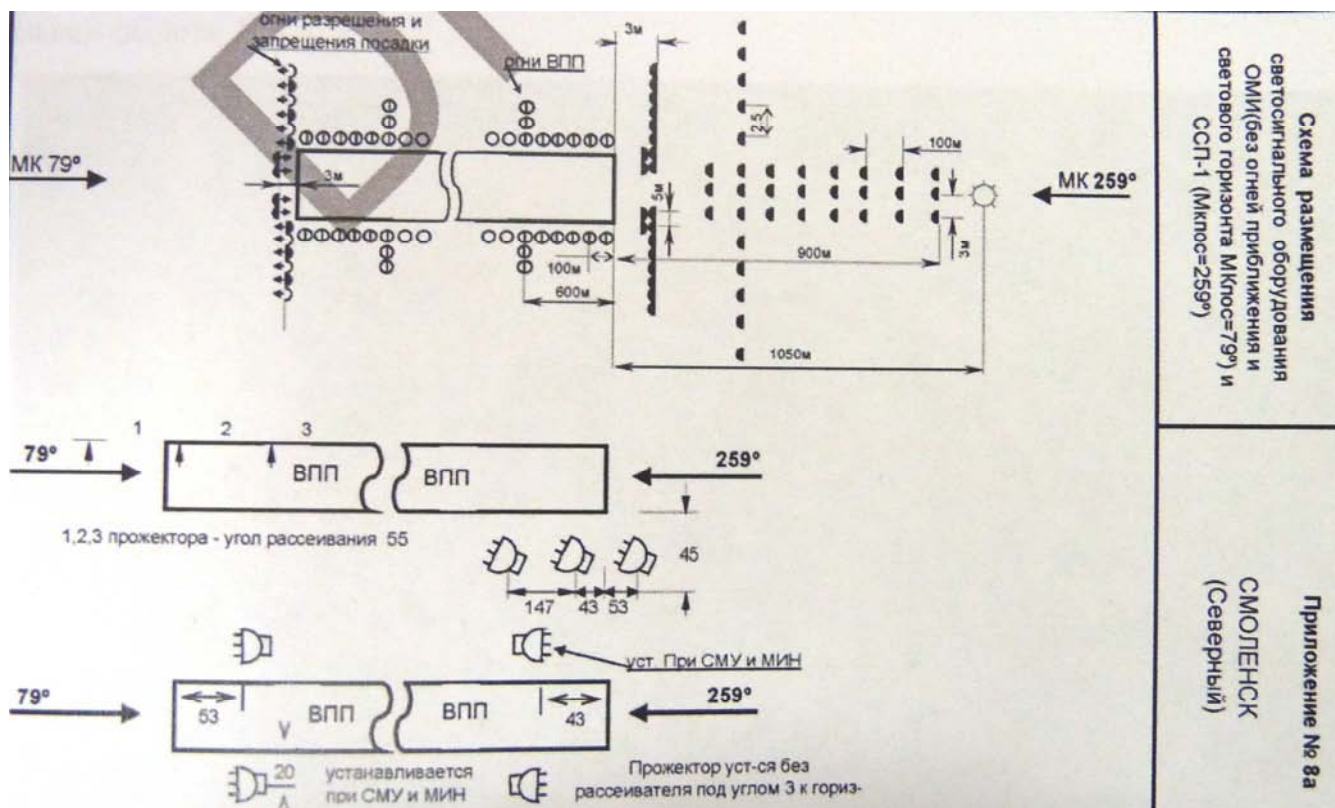
Rysunek 11

Oblot kontrolny 15.04.2010 (rysunek 12, Rysunek 13) wykazał, że w porównaniu z przytoczonym schematem, istnieje jeszcze jedna linia świateł w odległości 100m od progu WPP 26, liczba świateł wejściowych WPP 26 (koloru zielonego) w rzeczywistości wynosi po 6 świateł z każdej strony zamiast 8, jak to wskazano w IPP. Na podstawie wyników oblotu SSO ustalono, że w zależności od położenia i wysokości lotu, światła w odległości 400, 700 i 800 metrów od WPP 26 mogą być zacieniane przez rosnące wokół nich drzewa i krzewy.

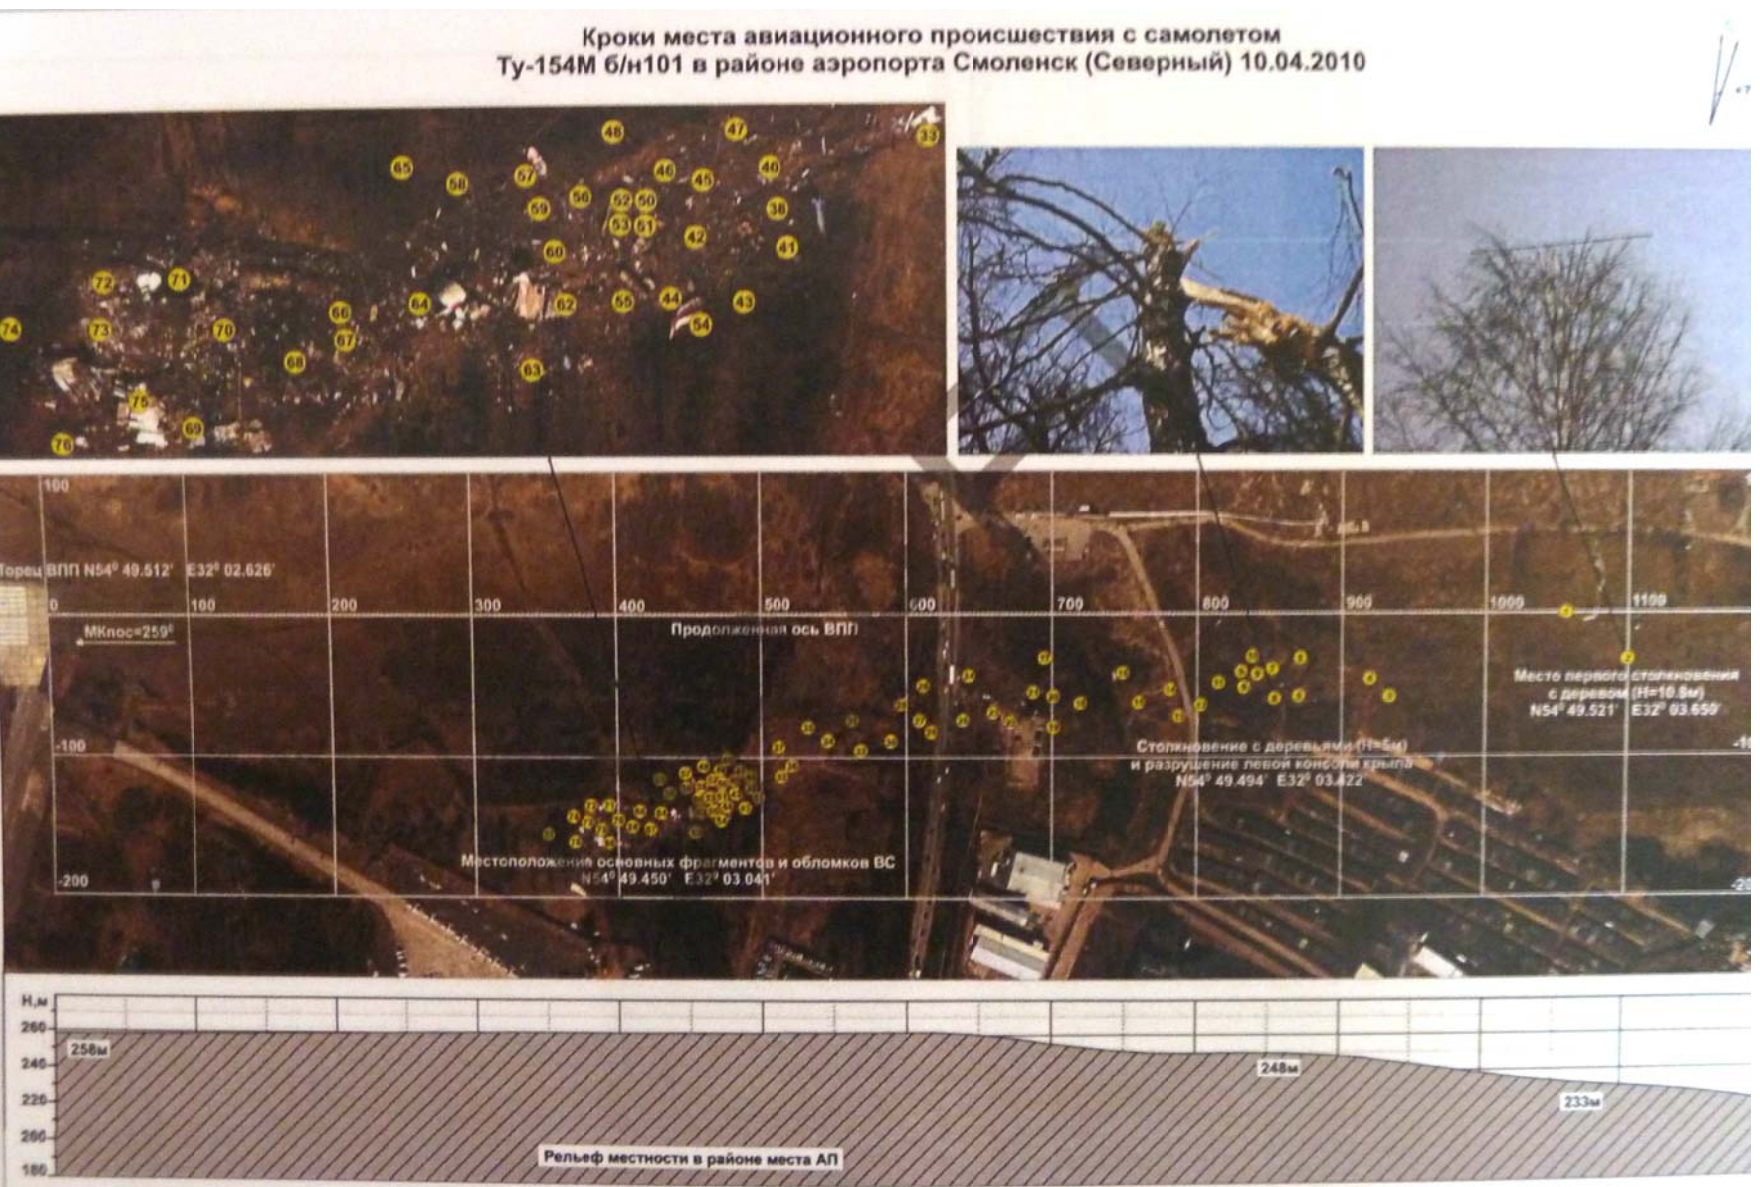
Rysunek 35

W odległości 244m od punktu pierwszego zderzenia i bocznym odchyleniu o 61m w lewo od osi podłużnej WPP, na wysokości około 5 metrów nastąpiło zderzenie samolotu z brzozą o średnicy pnia 30-40cm (Rysunek 27 i Rysunek 35).

W poniższej tabeli zamieszczono pełny wykaz fragmentów statku powietrznego, oznaczonych na szkicu (rys. 35)

Szkic miejsca zdarzenia lotniczego samolotu Tu-154 nr pokładowy 101 w rejonie lotniska  
Smołeńsk „Рѣчьспу” 10.04.2010.

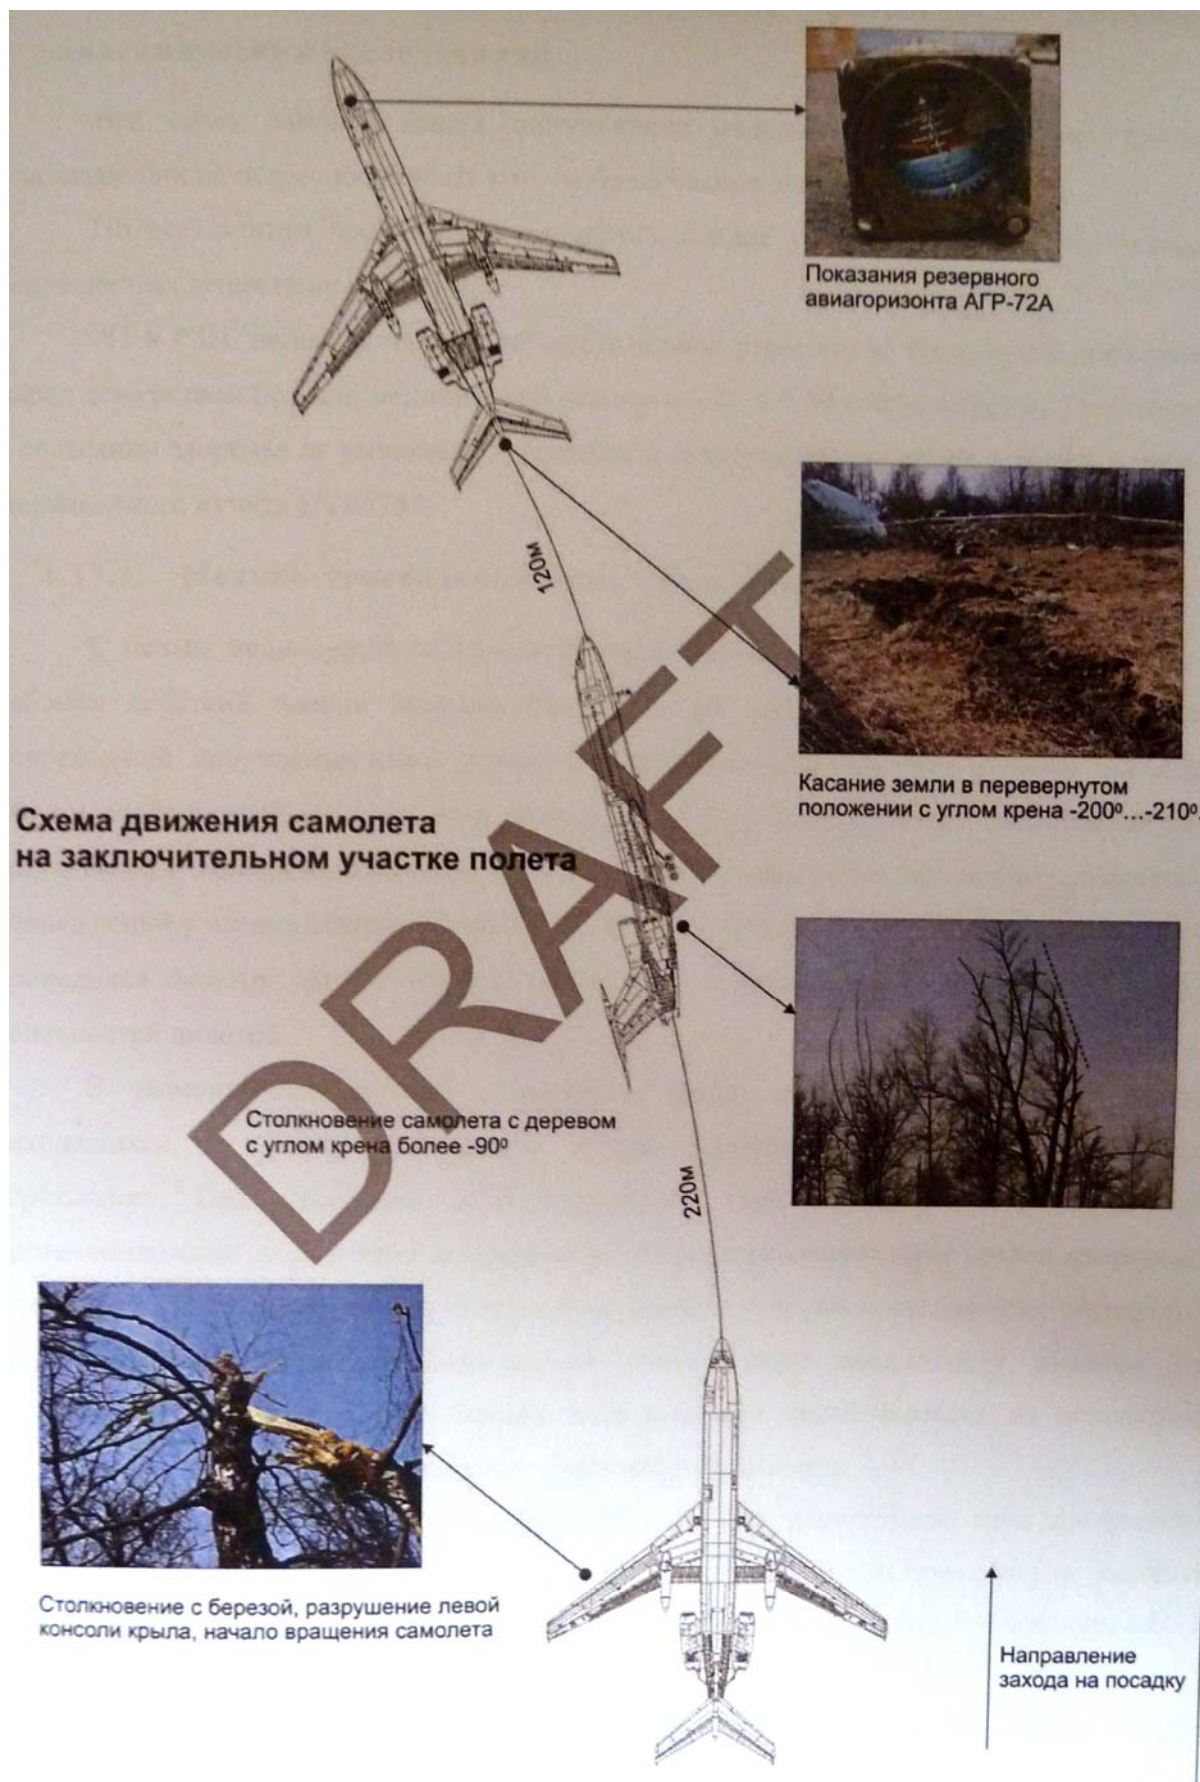
Podczas dalszego przemieszczania się i obrotu samolotu w wyniku zderzeń z drzewami postępowało jego niszczenie: charakter cięcia drzewa w odległości 465m od punktu pierwszego zderzenia świadczy o tym, że w tym momencie kąt przechylenia samolotu w lewo przekraczał 90° (Rysunek 29 i Rysunek 36); w odległości 530-550m od miejsca pierwszego zderzenia odnaleziono fragmenty przegrody konstrukcji nośnej skrzydła, fragmenty lewej konsoli statecznika poziomego ze sterem wysokości i steru kierunku oraz ciągnię systemu sterowania sterem wysokości.

Ślady zetknięcia samolotu z powierzchnią ziemi i ich wzajemne rozmieszczenie pozwalają wywnioskować, że zetknięcie nastąpiło podczas obrotu samolotu w lewo i w momencie zetknięcia samolot znajdował się w położeniu odwróconym z przechyleniem około  $200^{\circ}$ - $210^{\circ}$  w lewo (Rysunek 36).

Rysunek 36  
Schemat ruchu samolotu na końcowym odcinku lotu

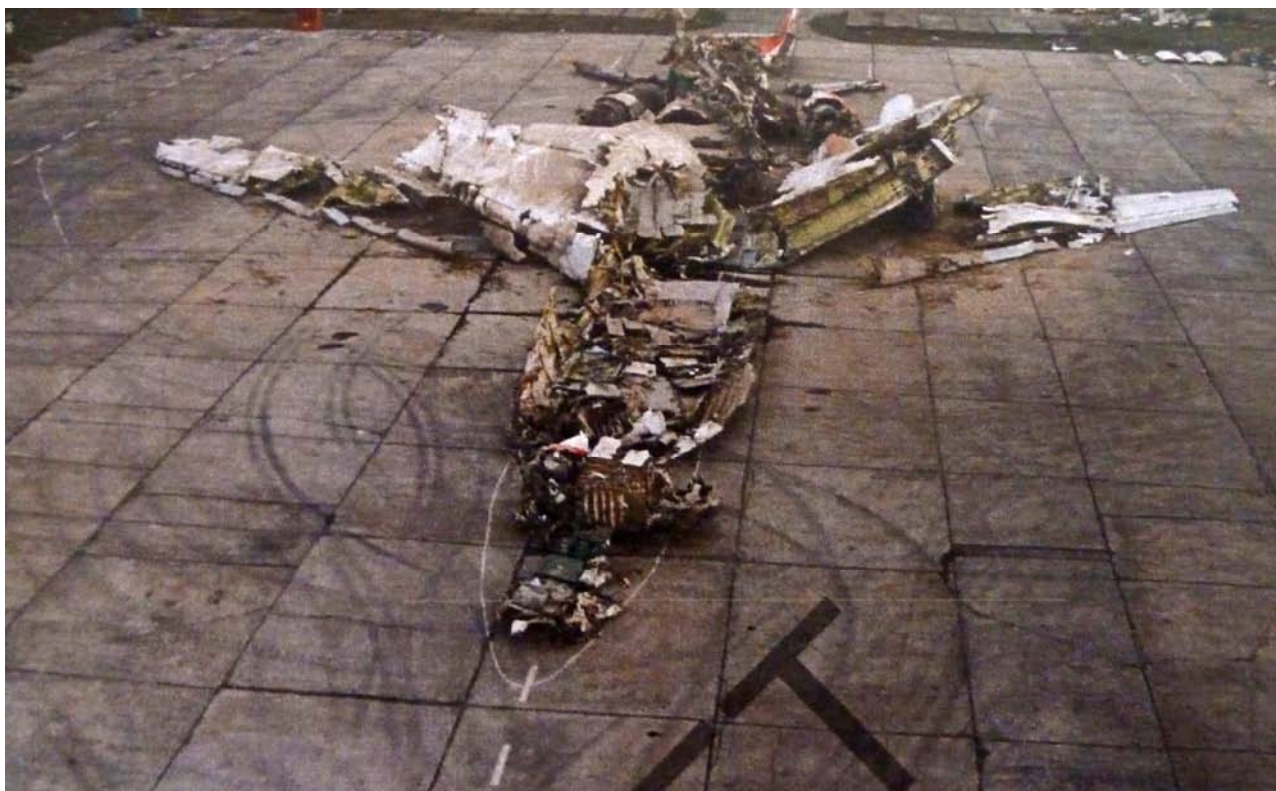
Rysunek 37

W okresie od 13.04.2010 do 16.04.2010 zostało wykonane przeniesienie fragmentów samolotu na przygotowany plac i rozłożenie elementów konstrukcji samolotu w rzeczywistym obrysie (rysunek 37), rozkładanie oprzyrządowania pilotażowego i radioelektronicznego według systemów, rozkładanie elementów systemu sterowania samolotem.

W następstwie tego, że samolot zderzył się z ziemią, w odwróconym położeniu względem do osi podłużnej, nosowa owiewka kadłuba samolotu, oszklenie kabiny załogi, górna część kadłuba od wręgi 4-tej do 67A zostały zniszczone całkowicie, rozbite na małe trudno identyfikowalne fragmenty.

Na podstawie analizy rzeczywistego ułożenia elementów konstrukcji samolotu można wyciągnąć jednoznaczny wniosek, że zniszczenie konstrukcji i systemów samolotu nastąpiło na skutek działania pozaobliczeniowych obciążeń, powstałych w wyniku zderzenia samolotu z ziemią; oznak powstania pożaru w czasie lotu samolotu nie zarejestrowano.

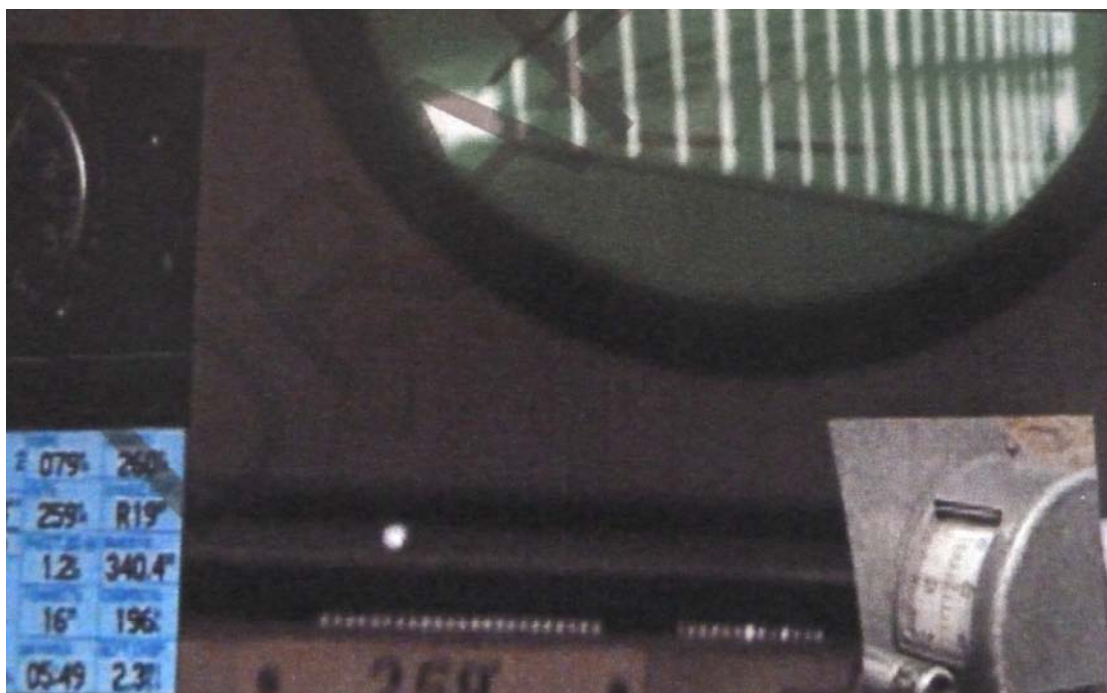
Rysunek 39.

Wymagany minimalny zasięg działania PRL w zakresie pasywnym (wykorzystywany przy locie krytycznym) -1,5 km (rysunek 38), w zakresie aktywnym i SDC - 1 km, jest zapewniony. Zanik znacznika w zakresie pasywnym następuje w odległości ~1,2 km od progu WPP 26 (rysunek 39).

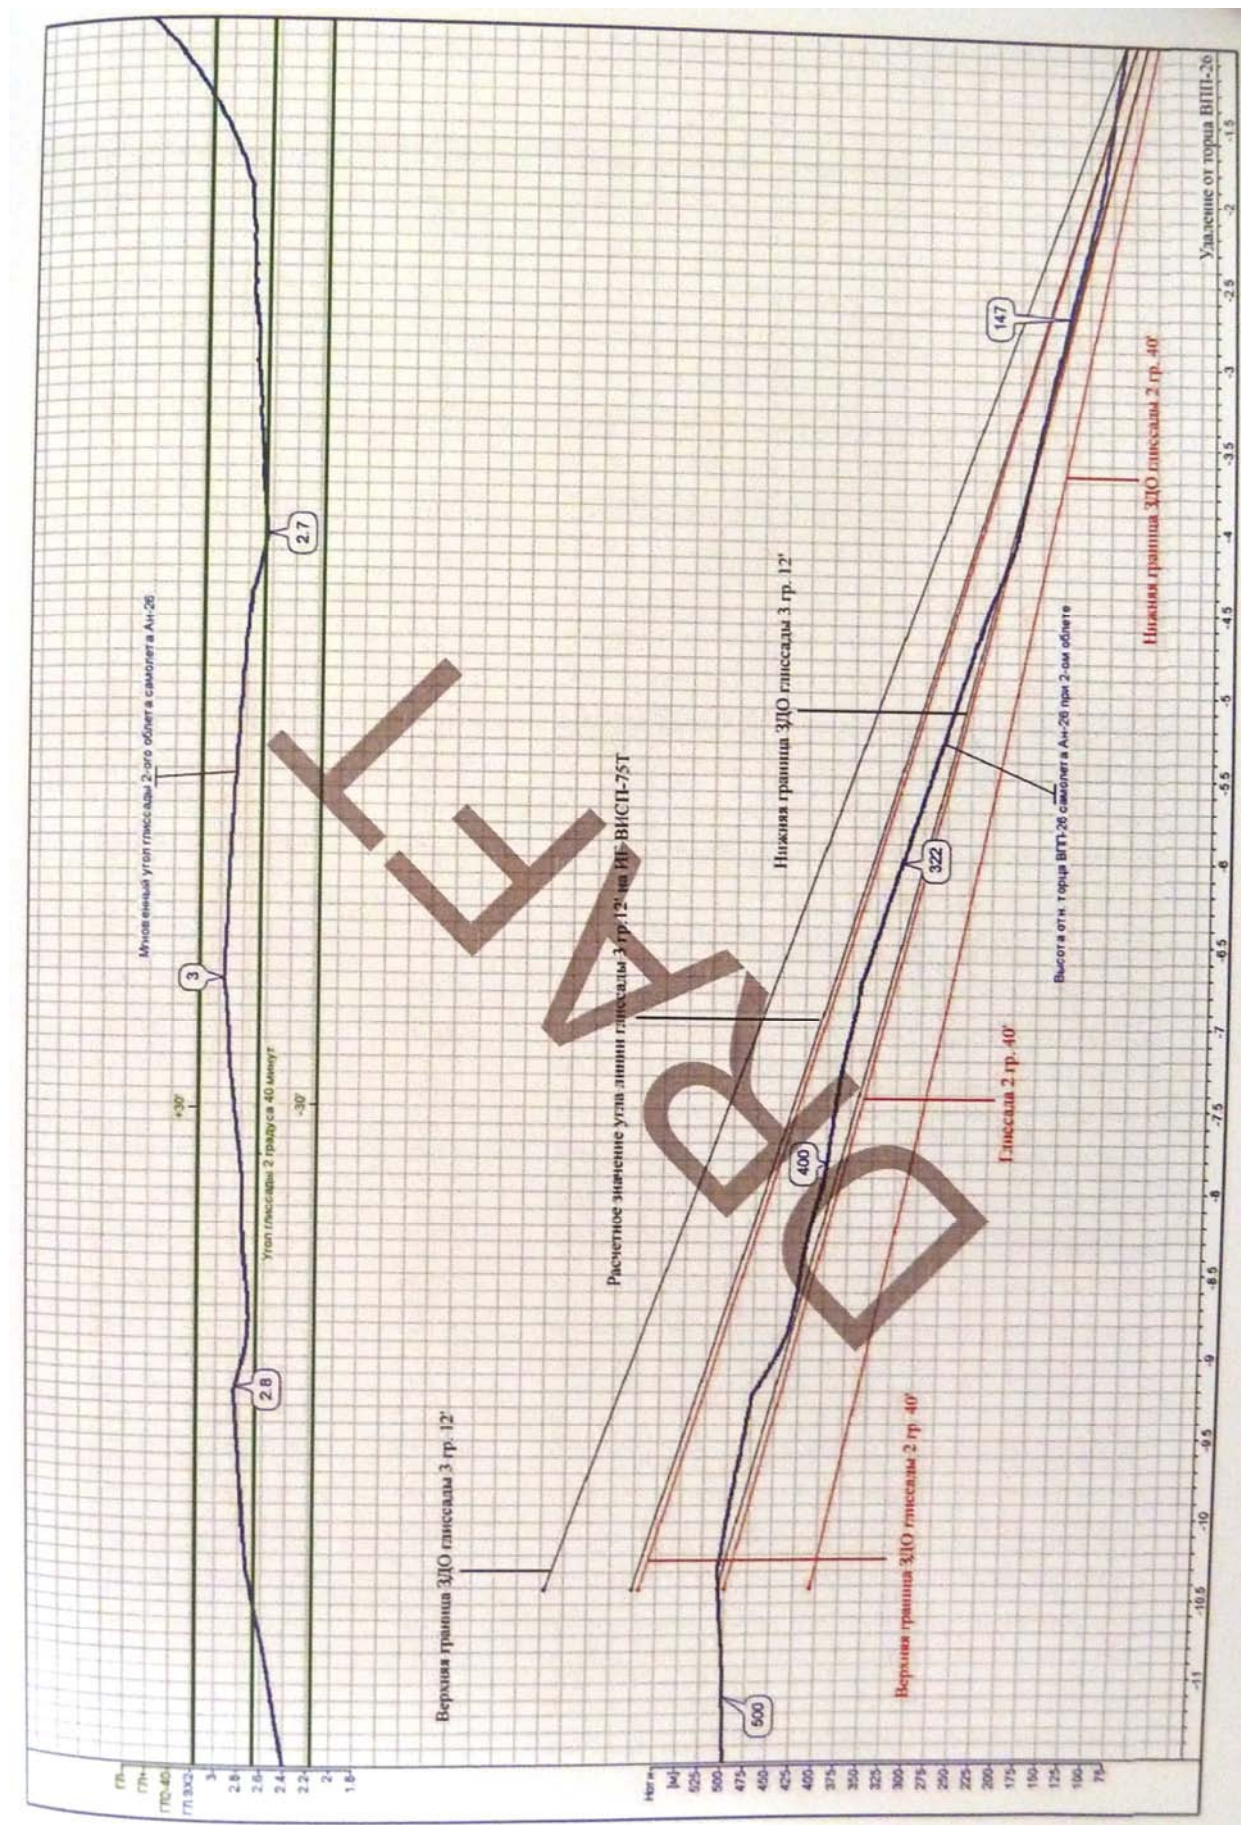
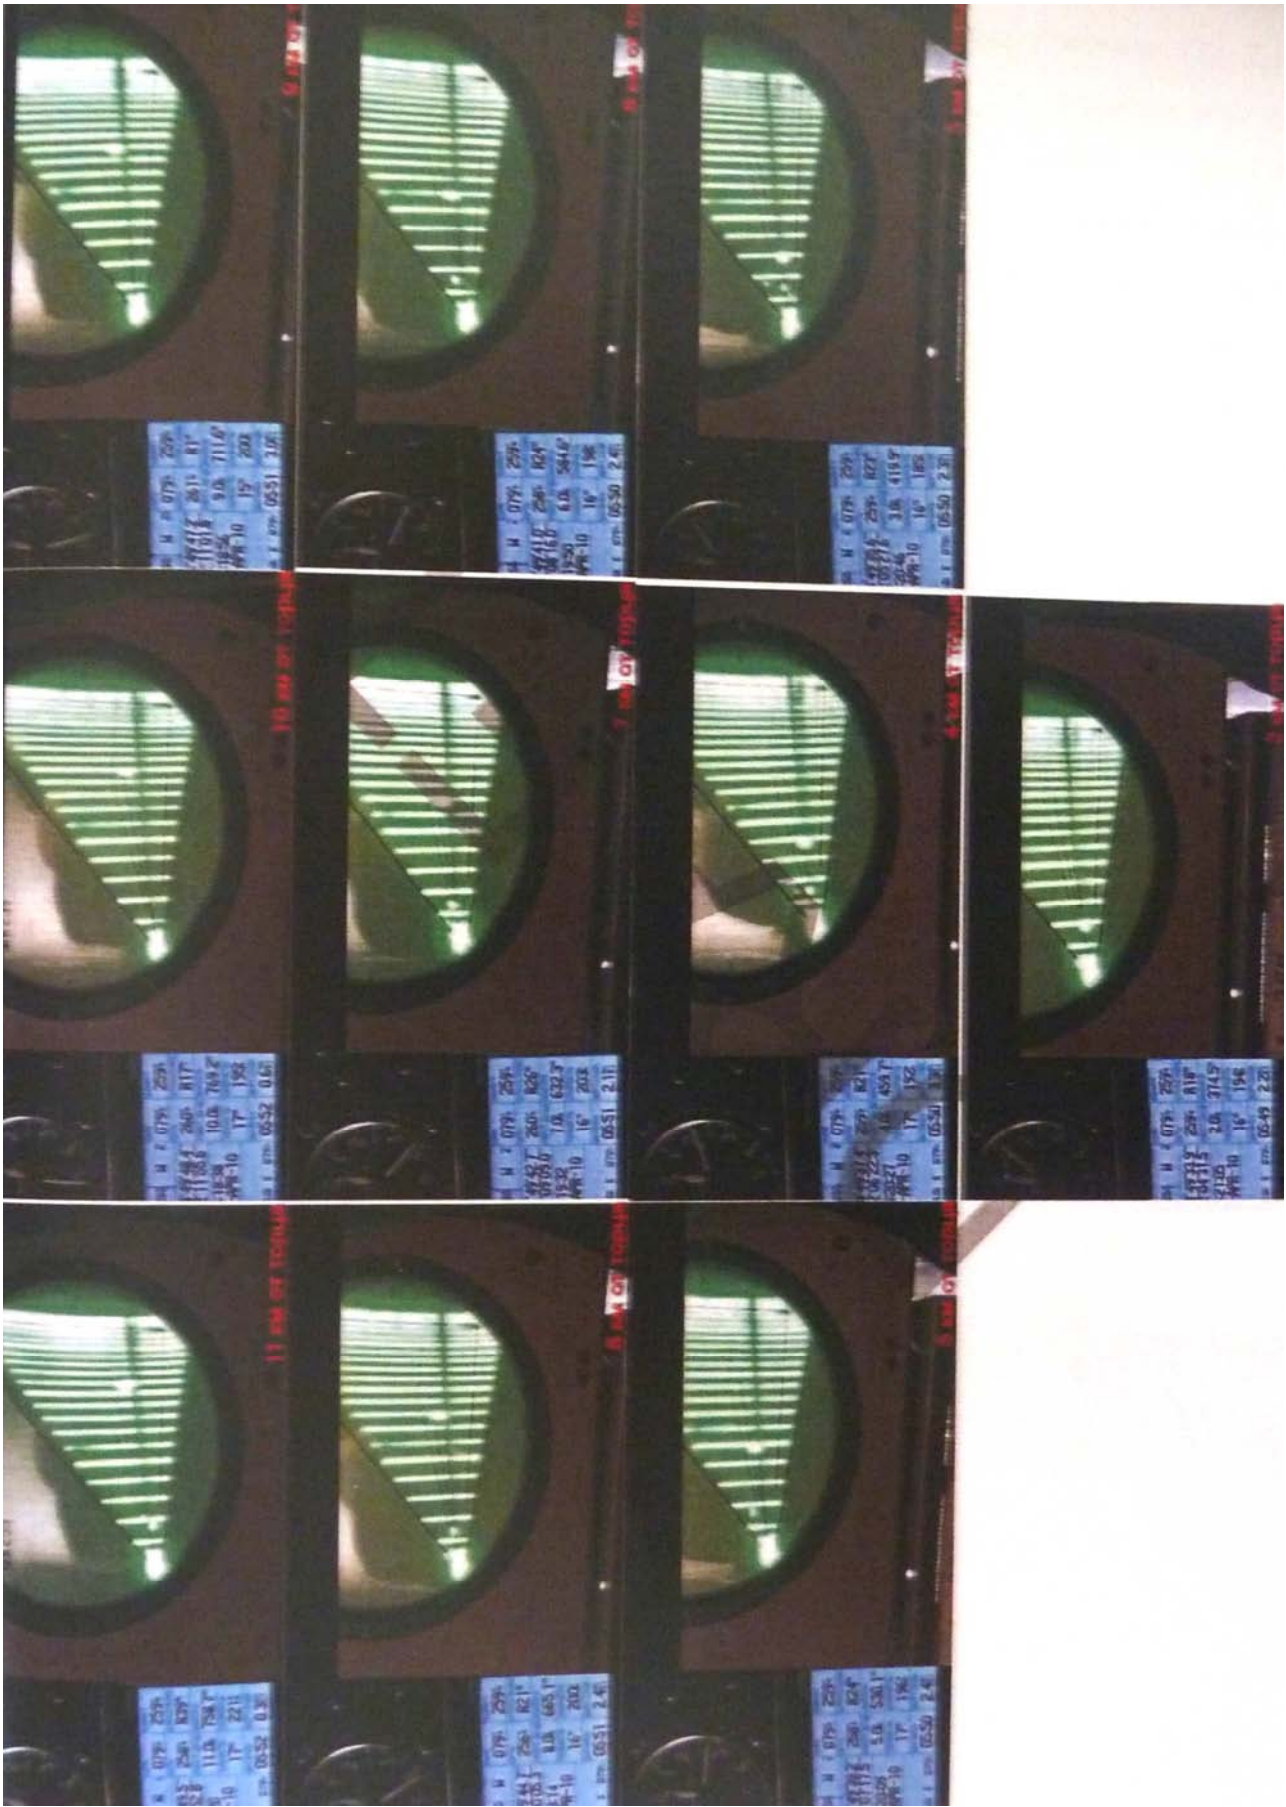
Wyniki analiz zamieszczono na rysunkach 40 i 41. Na pierwszym rysunku zamieszczono wykres zmiany wysokości względnej w funkcji odległości od progu pasa startowego WPP 26 przy oblocie kontrolnym. Na wykresie pokazana jest również wzorcowa ścieżka zniżania. ( $2^{\circ}40'$ ), strefy dopuszczalnych odchyień, i tak zwane chwilowe kąty ścieżki zniżania. Powyższe kąty zostały obliczone jako arcus tangens ilorazu bieżącej wysokości względnej lotu i odległości do punktu przyziemienia przy locie po ścieżce wzorcowej (punkt przyziemienia - 320 metrów za progiem WPP 26). Na drugim rysunku, dla różnych odległości od progu WPP 26, pokazano nałożone wskazania wskaźnika PRL, ekranu GPS i wysokościomierza barometrycznego.

1. Na szybie wyośnego wskaźnika PRL, zamontowanej w czasie eksperymentu (i w czasie lotu krytycznego), były naniesione linie, odpowiadające następującym kątom (naniesione na wykresie kolorem czarnym):
  - Linia dolna  $-2^{\circ}42,3'$
  - Linia środkowa  $-3^{\circ}12,3'$
  - Linia górna  $-3^{\circ}42,3'$
2. PRL zaniża wskazania odległości WS od progu WPP 26 o  $\sim 90-150\text{m}$  (w zależności od odległości WS od progu WPP 26).

A zatem, w czasie lotu krytycznego RZP obserwował znacznik samolotu na wskaźniku PRL względem ścieżki schodzenia  $\sim 3^{\circ}10'$ . Wartość wprowadzonego błędu wynosiła około  $0,5^{\circ}$ , to znaczy była równa szerokości strefy dopuszczalnych odchyień.

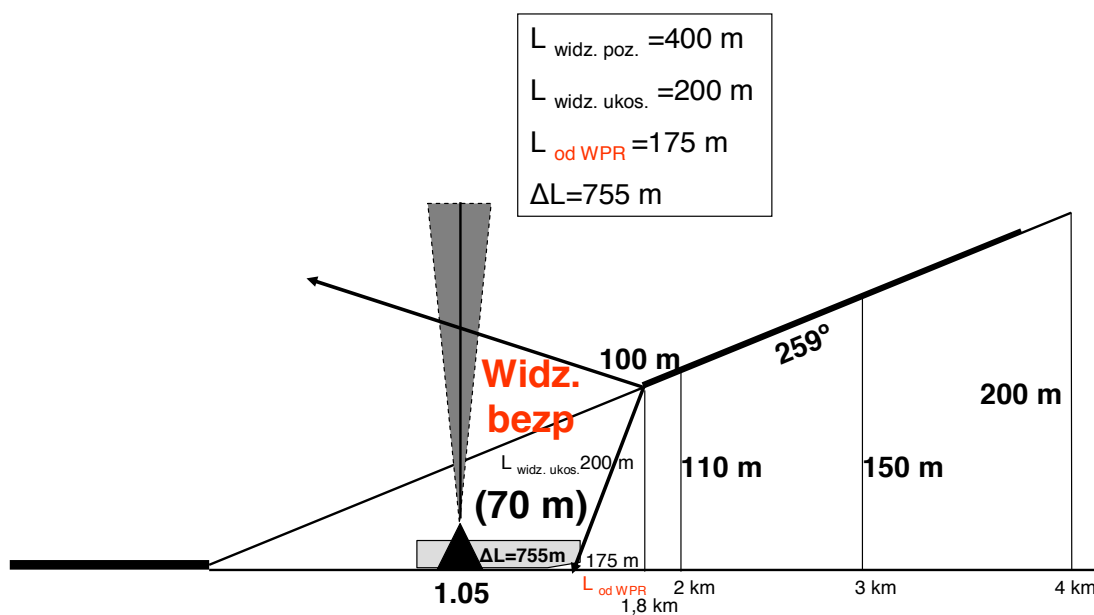
Rysunek 42.

W celu oceny widoczności elementów systemu świetlnego w rzeczywistych warunkach meteorologicznych sporządzono specjalny diagram (Rysunek 42). Do oceny przyjęto odległość bezpośredniej widzialności 400 metrów, w celu przekształcenia widzialności poziomej w skośną wykorzystano metodę M. Ja. Racimora, gdzie:  $L_{\text{widz. skos.}} = k \times L_{\text{widz. poz.}}$ . Przy dolnej podstawie chmur poniżej 100m współczynnik  $k=0,2-0,45$ . Do przeprowadzenia obliczeń, z marginesem, przyjęto współczynnik proporcjonalności 0,5. W ten sposób, obliczeniowa odległość widzialności skośnej wyniosła 200 metrów. Samolot, znajdując się na ścieżce zniżania, powinien znaleźć się na wysokości decyzji (100 metrów) w odległości 1800-1850 metrów od progu WPP 26. Z przedstawionego rysunku wynika, że załoga nie mogła nawiązać wizualnego kontaktu nawet z pierwszym (900 metrów od WPP) rzędem świateł zbliżania.

Warunki widzialności systemu świetlnego WPP lotniska Smoleńsk „Północny” przy widzialności poziomej 400 m

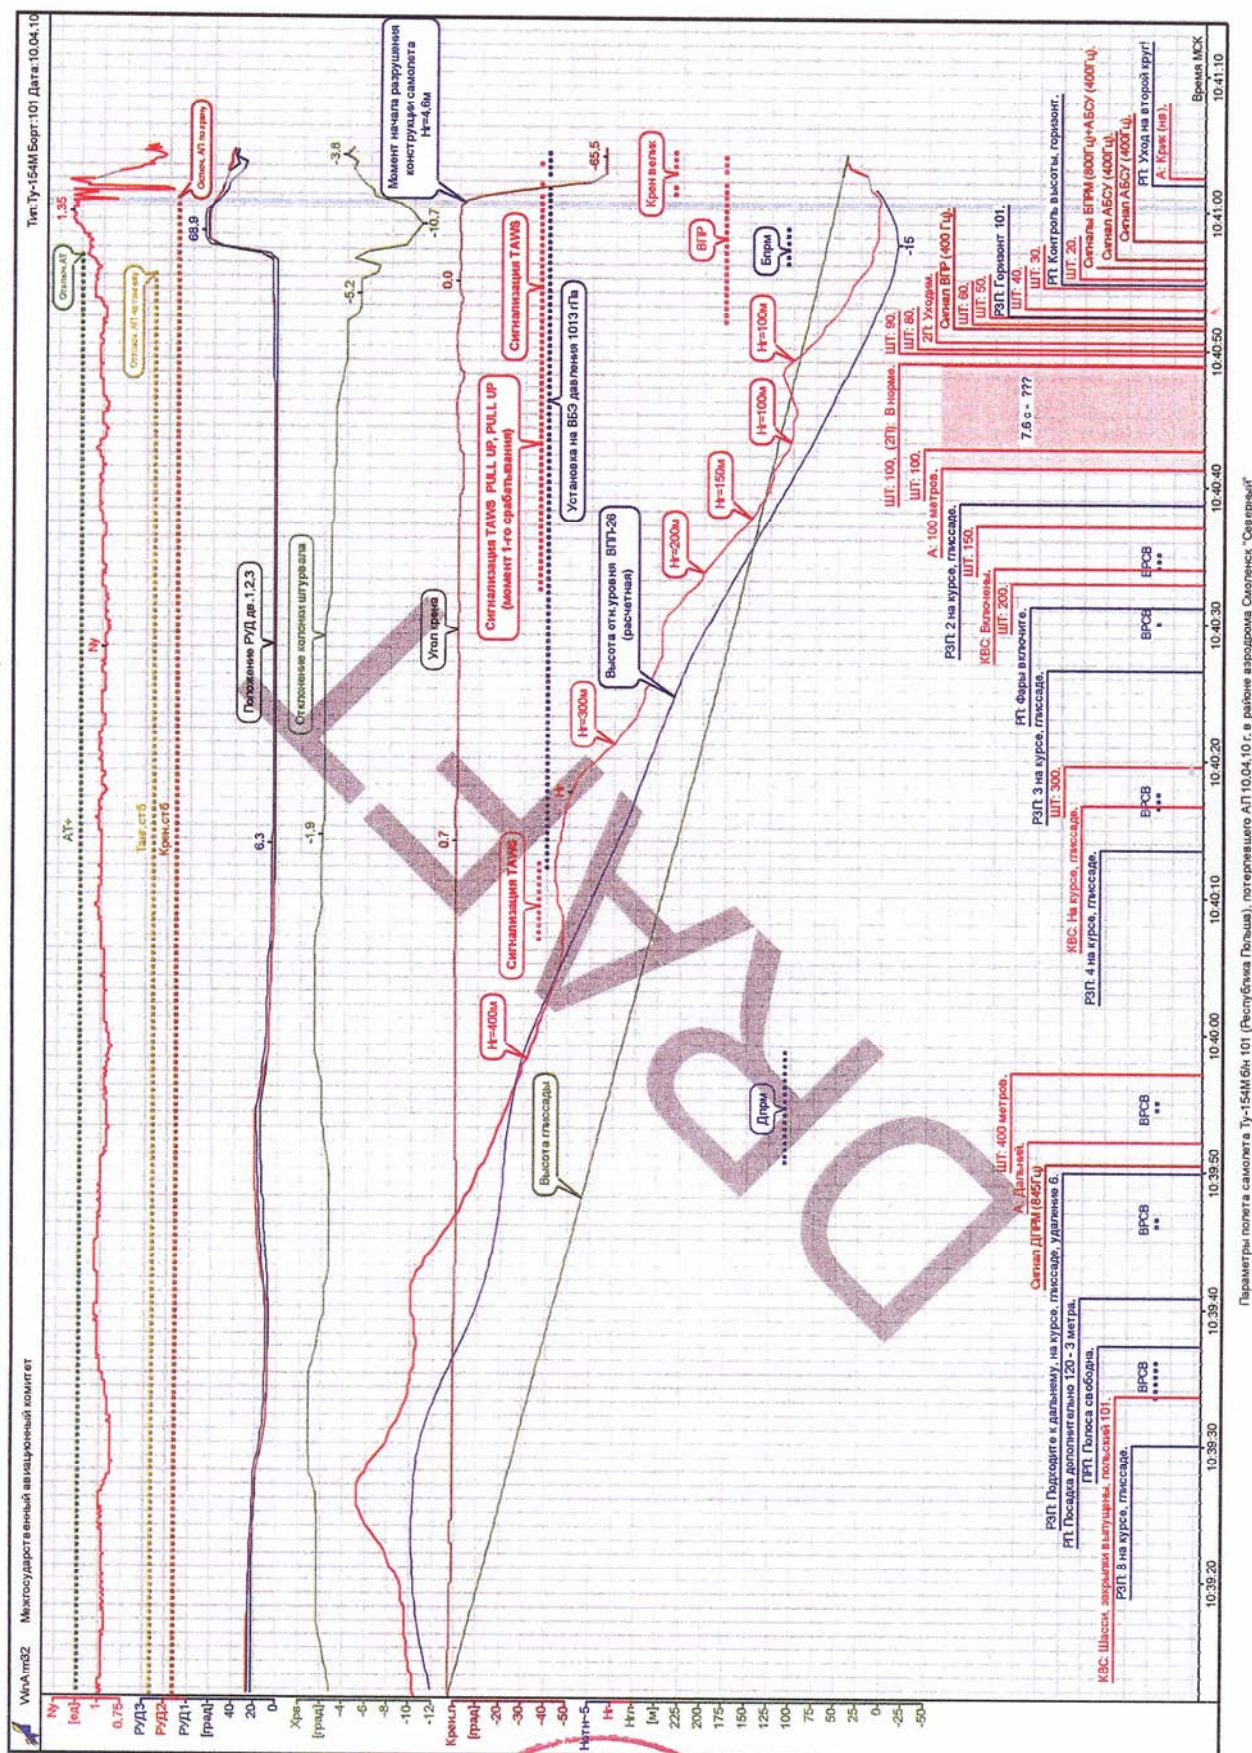
Rysunek 45

Parametry lotu samolotu Tu-154M nr 101 (Rzeczypospolitej Polskiej) który uległ zdarzeniu lotniczemu 10.04.2010 w rejonie lotniska Smoleńsk „Północny”

O 10.40.20 nawigator melduje wysokość „300”. Porównanie tego i kolejnych meldunków nawigatora o wysokości lotu (250 m, 200 m, 150 m, 100 m) z rzeczywistymi wysokościami lotu barometryczną i geometryczną (szczególnie w przedziale czasu 10.40.41-10.40.49, oznaczonym kolorem na rysunku 45) pozwala twierdzić, że wysokość odczytywano, przynajmniej od tego momentu, z radiowysokościomierza<sup>53</sup>. Należy zauważyć, że nawigator załogi w ciągu ostatnich dwóch miesięcy na Tu-154M nie latał, ciągle wykonywał loty jako drygi pilot na Jak-40. Z przesłuchania dowódcy załogi samolotu Jak-40 wykonującego loty na lotnisko Smoleńsk

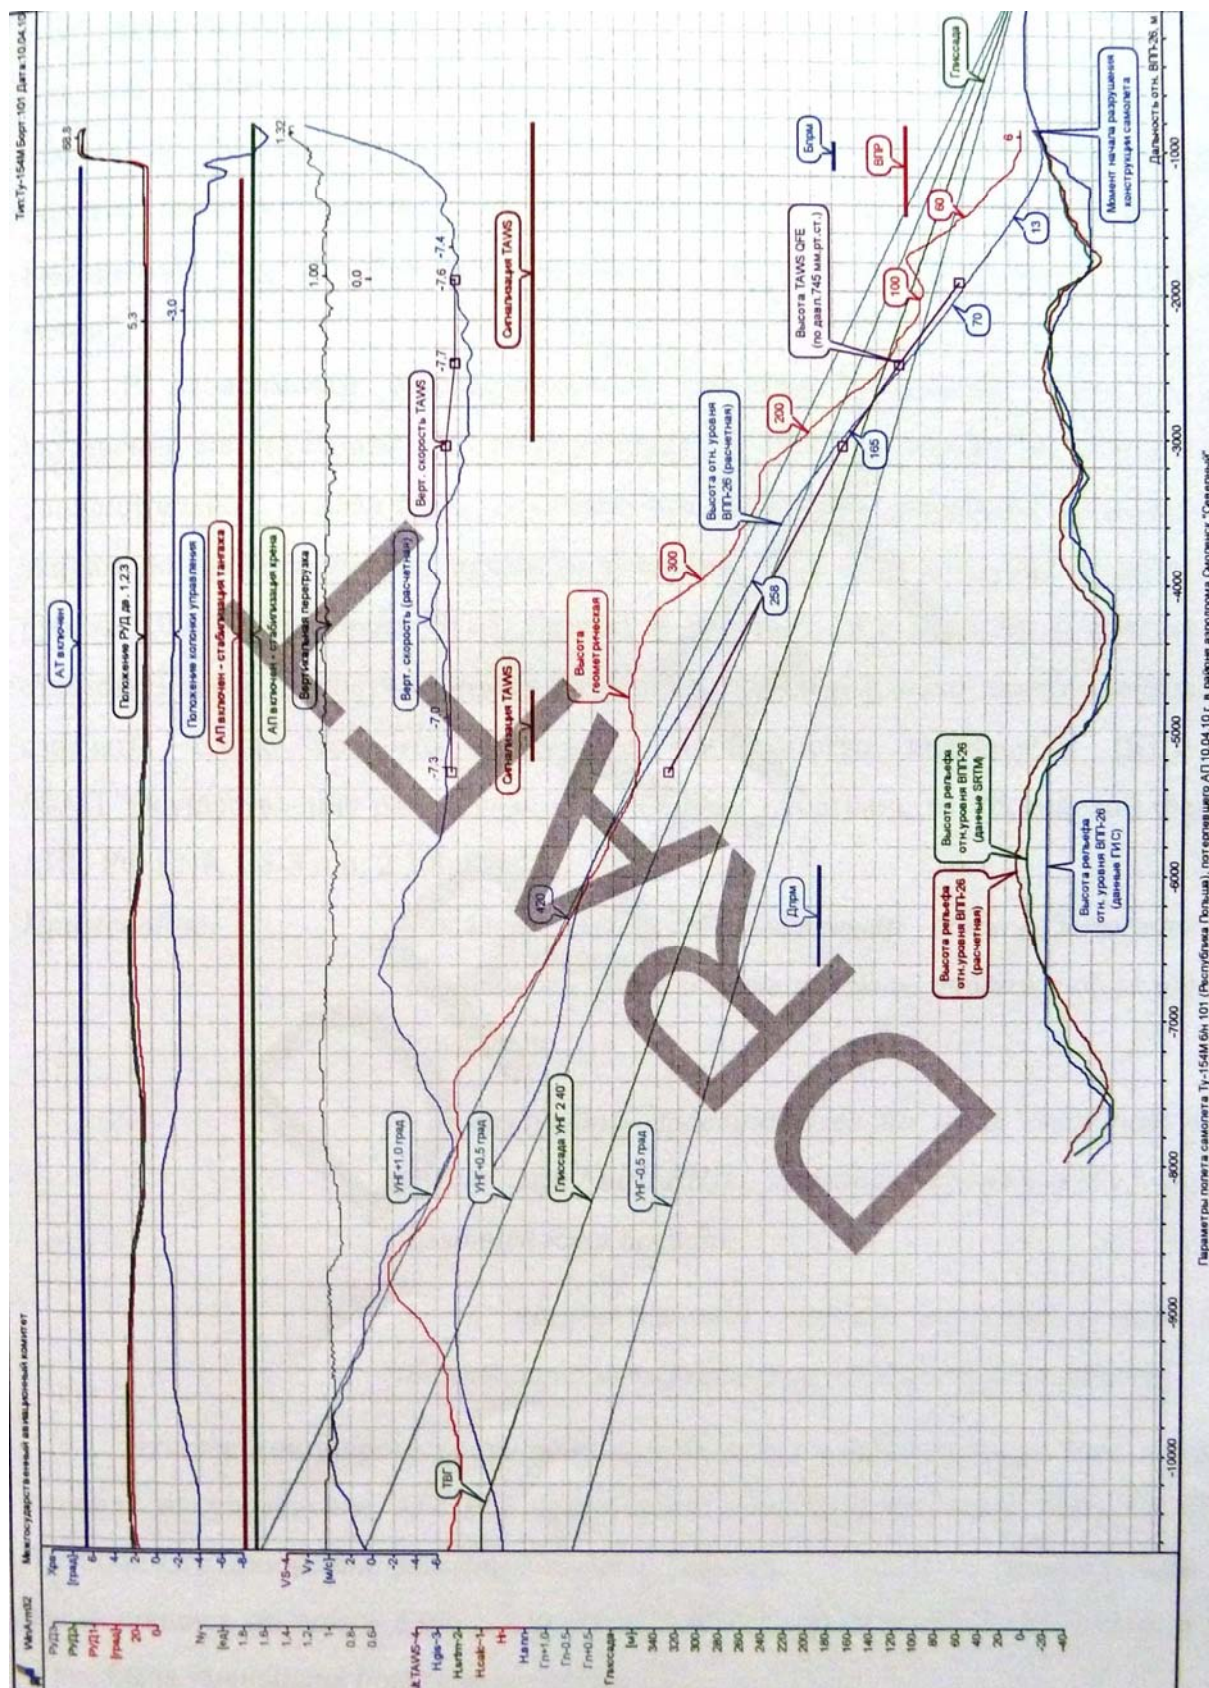
Rysunek 46

Parametry lotu samolotu Tu-154M nr 101 (Rzeczypospolitej Polskiej) który uległ zdarzeniu lotniczemu 10.04.2010 w rejonie lotniska Smoleńsk „Północny”

„Północny” 7 i 10 kwietnia, wynika, że dla załóg Jak-40 w jednostce ustalono tryb odczytu wysokości z radiowysokościomierza od wysokości 250 m. Rzeczywiste ukształtowanie terenu wzdłuż trajektorii podejścia przedstawiono na rysunku 46. Z rysunku wynika, że po przelocie dalszej radiolatarni prowadzącej poziom terenu znajduje się znacznie poniżej progu WPP 26 (do 80 metrów).

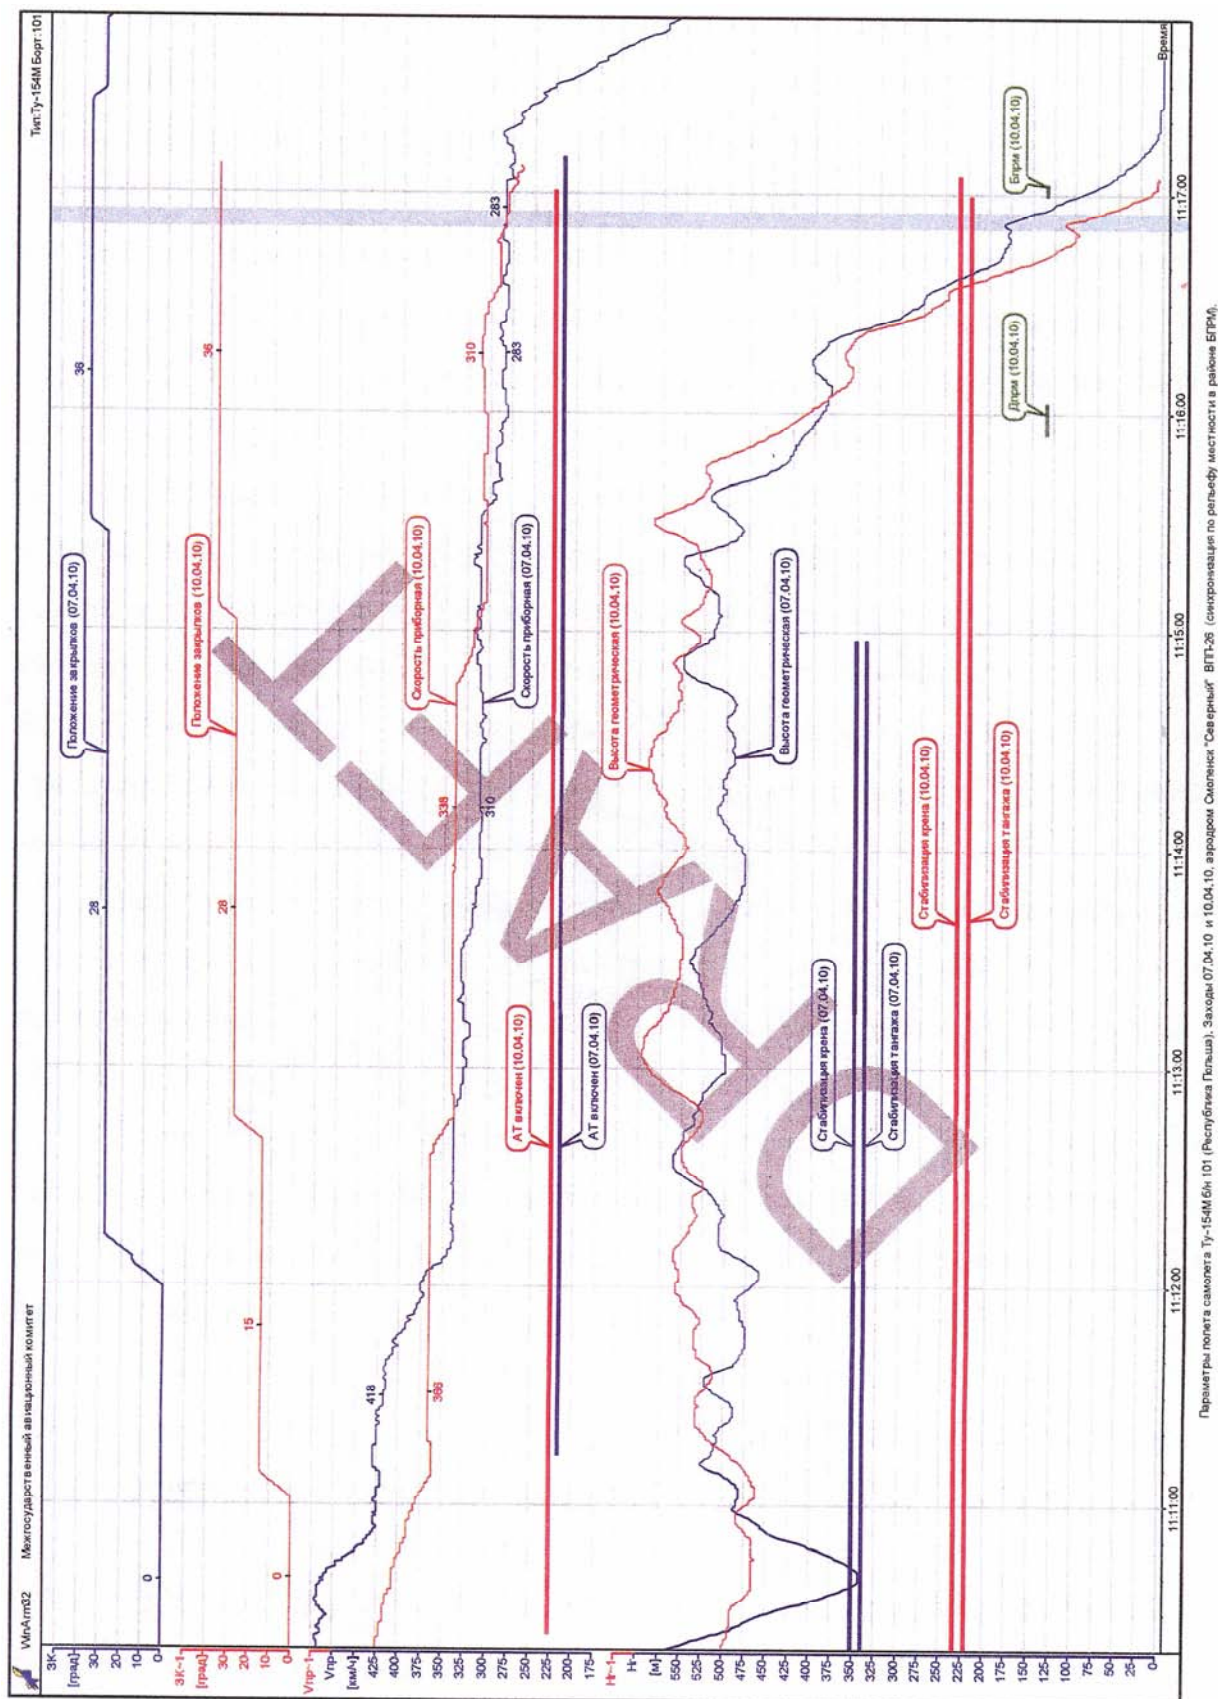
Rysunek 47

***Uwaga:*** *Analiza lotu wykonanego na lotnisko Smoleńsk „Północny” tym samolotem 7 kwietnia 2010 roku, pokazuje, że załoga przeszła na sterowanie ręczne przed początkiem zniżania na ścieżce zniżania (Rysunek 47).*

Nie przewidziane przez RLE samolotu wykorzystanie przez dowódcę załogi ABSU, przy braku na lotnisku precyzyjnych systemów lądowania według przyrządów świadczy o niepewności dowódcy statku powietrznego odnośnie swoich możliwości utrzymania zadanych parametrów zniżania na ścieżce zniżania na zakresie sterowania ręcznego, a także jego podwyższonym napięciu psychoemocjonalnym z powodu niezgodności faktycznych warunków meteorologicznych z jego poziomem wyszkolenia, przy mających miejsce przerwach w podejściach do lądowania przy ustalonym minimum pogody.

Parametry lotu samolotu Tu-154M nr 101 (Rzeczypospolitej Polskiej).  
 Podejścia 07.04.2010 i 10.04.2010, lotnisko Smoleńsk „Północny”, WPP-26  
 (synchronizacja według ukształtowania terenu w rejonie BPRM).
